### 第3章 環境保全計画

建造物と一体となり、歴史的な景観を形成している周辺環境の保全を図るため、建造物以外の工作物について保護の方針を定める。

#### 第1 環境保全の現状と課題

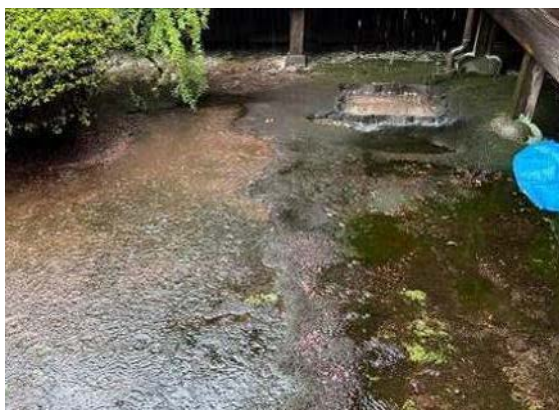
雨水排水機能は、雨水浸透柵の清掃により、おおむね改善されているが、今後の経過観察の結果次第では、雨水浸透柵や排水管の新設が必要になる可能性がある。

降雨時の中庭（玄関棟）の排水状況（右上が雨水浸透柵）

浸透柵を定期的に清掃し、それでも改善しない場合は、雨水が流入しやすい蓋に取り替えたり、浸透柵の周囲に設けられている瓦に水道となる隙間を作るなどの工夫を行う。

「2. 当面の改善措置と今後の対処方針」で示した対処で改善されない場合は、浸透柵や排水管の新設を検討する。

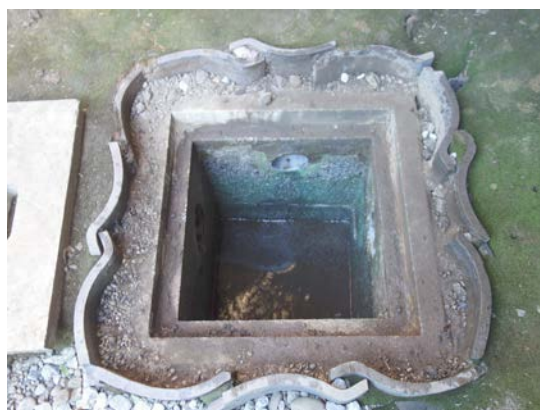
雨水浸透柵の内部

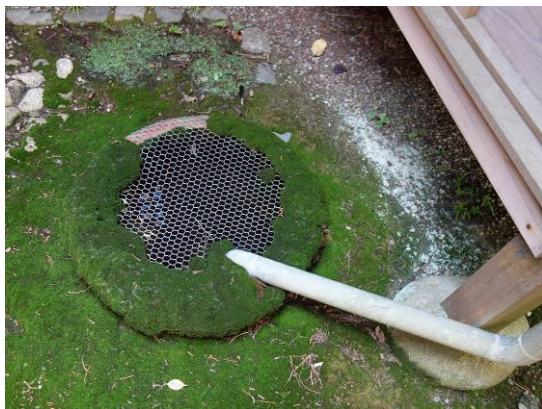
一部雨水排水設備を覆う溜め壺型などの竹製や金網の蓋が劣化し苔が繁茂している。また、非公開範囲では、波板鉄板を蓋代わりに使用しており、景観上望ましくないものが見られるため、意匠に配慮した更新や改善が求められる。その他、雨樋の変形、劣化も見られる。

金網に苔が繁茂

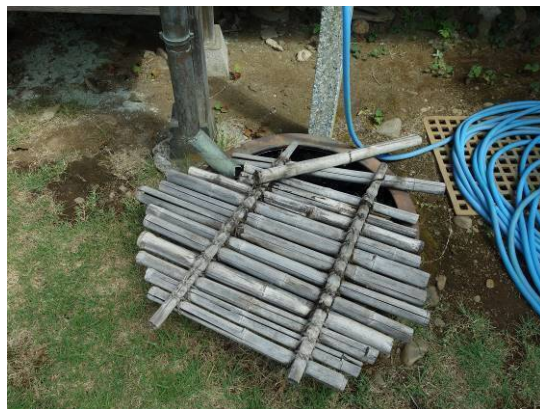
竹製の蓋の破損

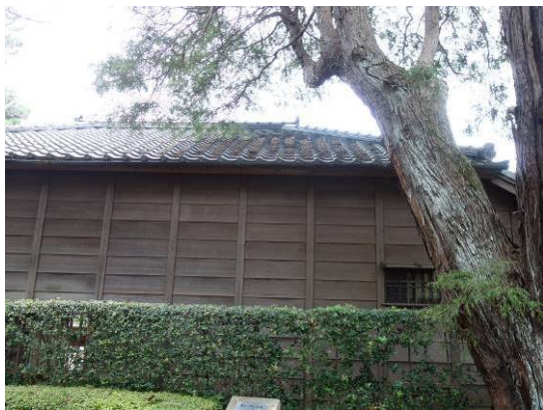
建造物に枝がかかっている樹木、将来的に倒木の可能性がある樹木、地中の根が建造物に影響を及ぼしている樹木が見られるため、庭園の価値を守りながら、対処する必要がある。

屋根や軒樋に落葉などが溜まる（使者の間の東側）

対処は、「名勝旧徳川昭武庭園（戸定邸庭園）保存活用計画」第5章第2に記載の「3. 現状変更の取り扱い（事務手続きマニュアル、届出基準）」により行う。

定期的に点検し、被害が起きないか確認する。予測された場合は剪定やロープ支持等の措置を講じる。

建造物に隣接する樹木は、定期的な剪定などの維持管理に努める。
