第1章 計画の概要

本計画は、重要文化財(建造物)に指定されている旧徳川家松戸戸定邸および指定範囲外の渡廊下棟について、保存修理工事から約30年以上経過していることから、現状と課題を改めて確認し、文化財としての価値や魅力を適切に継承しながら活用すること、また当初部材を残している可能性がある表門を含め、国指定名勝である旧徳川昭武庭園(戸定邸庭園)と一体となった保存・活用を目指すことを目的とする。

旧徳川家松戸戸定邸 8棟

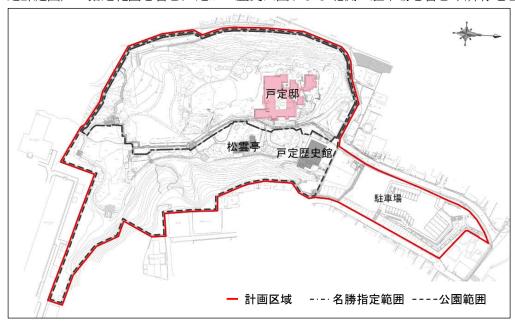
図 1-1 計画区域

重要文化財に指定されている旧徳川家松戸戸定邸が位置する、国指定名勝旧徳川昭武庭園(戸 定邸庭園)の指定範囲を含む戸定が丘歴史公園および北側の駐車場を含む市所有地とする。

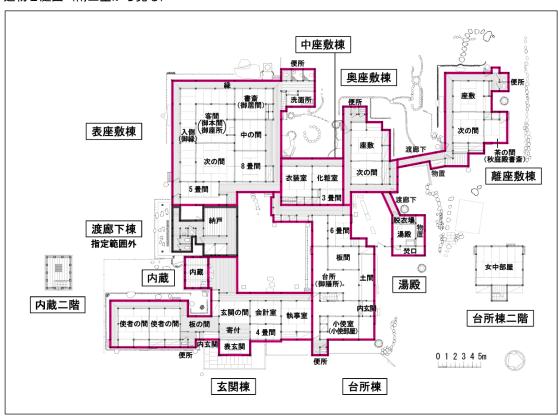
図1-3 棟区分と部屋名称 (渡廊下棟は指定範囲外)

- ※棟区分は『戸定邸(旧徳川昭武松戸別邸)保存修理工事報告書』(松戸市教育委員会、1993年)および、 指定建造物の名称に拠ったが、廊下など不明部分は想定し設定した。
- ※部屋名称は、重要文化財指定時に付されたものを基本とし、部屋名称が付されていないものについては 適宜設定した。また、括弧内は徳川昭武居住期の呼称である。
- ※床板については想定としたが、台所棟は絨毯が貼られ不明なため記載していない。

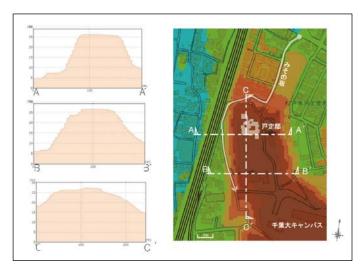
図1-5 地形の特徴

地形の特徴を確認すると、現在の戸定みその坂の始点あたりを北端として南方に斜面を登り、標高 25mに至った場所に、戸定邸は立地する。庭園の南端部からは緩斜面となっており、千葉大学松戸キャンパスとの境界に接する。戸定邸の東西は、異なる植生を有する急峻な崖である。

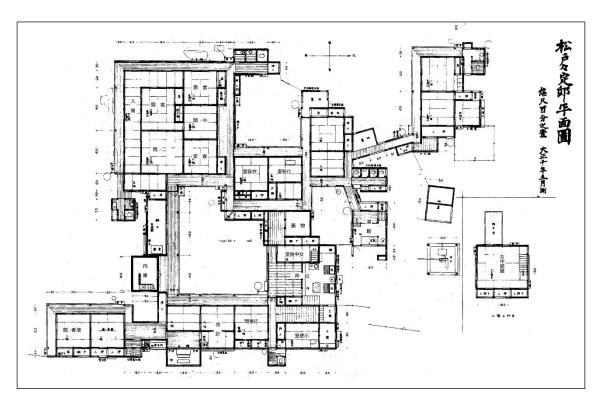
図1-6 「松戸戸定邸平面図」大正10年5月測量 松戸市戸定歴史館所蔵 (一部、部屋名称を追記)

大正 10 年 (1921) 5 月測量の「松戸戸定邸平面図」(以下、「平面図」)によると、会計、応接間、使者/間(二間)が確認できる。このうち、「会計」は昭武居住期から使用例があり、中庭(玄関棟)は「会計前御庭」「会計前御中庭」と呼ばれていた(「戸定邸日誌」)。使者の間は当初からあったと考えられるが、史料上の初出は、大正 3 年 (1914) 10 月 6 日である。昭和 21 年 (1946)以降、所在不明であったが、平成 8 年 (1996)、旧使者の間所有者からの建物寄贈の申し出により、千葉県印西市に移築されていることが判明した。

表座敷棟は、「平面図」によると、入側、客間、二ノ間、書斎、中ノ間、食堂の六室が確認できる。「日誌」明治30年(1897)4月19日条で「表御座敷」と記されているが、用例としては圧倒的に「御座敷」が多い。入側は「御縁」、書斎は「御居間」とある。客間は接客・饗応空間として記される「御本間」と同一でありながら、昭武の「御座所(御座処)」でもあった。小規模な私邸として建てられた戸定邸では、同じ空間を接客空間と御座所として用いている。接客空間に隣接して「御居間」が設けられている点も、特徴的である。

「平面図」によると、物置、女中食堂、台所、小使室、女中部屋(二階)の5室の記載がある。昭武居住期の名称は、「御膳所」が圧倒的に多く、「御台所」表記がわずかにみられる。明治24年(1891)11月30日時点で「小使部屋」が確認できる。当初の御膳所は畳が用いられ、レンガ製の竈があった。この御膳所は明治30年(1897)6月21日に取り壊されて、現在の台所棟は以降の建築である。明治34年(1901)3月7日に戸定邸奥向事務取締の須原藤井(-1902)が「御二階階段」で打撲しており、この時には既に、二階部分に女中部屋があったと考えられる。

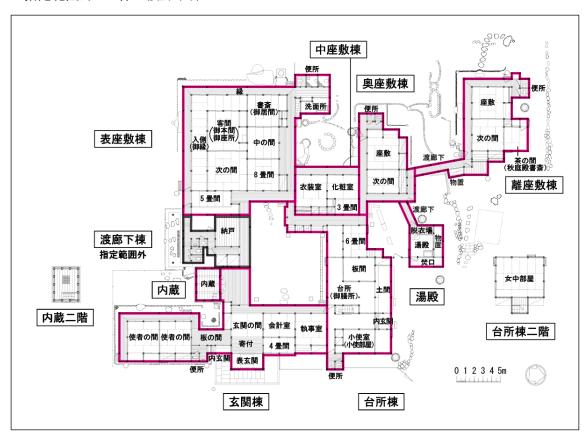
図 1-7 平面図

表座敷棟内の南側が床・棚付の10畳の客間と、12畳半の次の間からなり、L字形に幅1間の畳敷の入側縁で囲む。北側は西より床・地袋棚付の8畳の書斎、8畳の中の間、8畳間がある。壁は京壁仕上げ、天井はすべて竿縁天井で、室境には透彫の板欄間や竹細工の欄間などが入る。周囲の廊下は小舞打化粧屋根裏である。

中座敷棟内の南側が8畳の衣装室、北側が6畳の化粧室と3畳間からなり、これらの四周に廊下が廻る。各室とも壁は京壁仕上げで、竿縁天井を張る。

奥座敷棟内の西側が床・押入付の8畳の座敷、東側が6畳の次の間で、南、東、北に廊下を廻す。壁は京壁仕上げ、天井はすべて竿縁天井である。

離座敷棟内の西側が床・地袋棚付の8畳の座敷、東側が8畳の次の間と4畳半の茶の間で、南と西に廊下を廻す。壁は京壁仕上げ、天井はすべて竿縁天井で、室境には透彫の板欄間が入る。

表玄関は東面中央にあり、奥が寄付、玄関の間となる。この北側は 6 畳の会計室と 4 畳間、および 8 畳の執事室で、西側に廊下を設け、台所棟と接続する。

一階は、東側に小使室や内玄関、中央に台所と土間、西側の中座敷棟側には6畳間を配する。 二階は15畳の1室である。壁は京壁仕上げで、台所と土間は梁組を現した根太天井とするが、他は各室とも竿縁天井である。

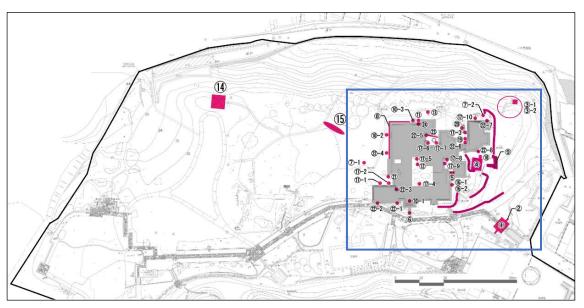
図1-8 一体となって価値を形成する物件および一体となって価値を形成する可能性のある物件

対象		復原など
建	表門	1)	明治 38 年(1905)の写真に写る。
建造物周囲	表門脇塀	2	明治時代の写真に写っているものとは形 が異なる。 平成3年の整備の際に復原。
	稲荷社 (社)	3-1	明治 29 年(1896)に本邸より遷座。
	稲荷社 (手水鉢、灯籠2基、敷石)	③−2	※江戸時代の年号が刻まれているものも あるが、全てが昭武居住期に用いられて いたものか伝来不詳。
	物置	4	平成 18 年(2006)に復原。
	板戸および板塀〔台所棟北側〕	5	復原
	敷石〔表玄関前〕	6	庭園復元整備工事において部分的に復元。
	景石(黒ぼく石) 2か所 〔書院造庭園内・離座敷棟西 側〕	⑦-1∼2	庭園復元整備工事において復元。 ※書院造庭園内は資料編の資1を参照。 ※離座敷棟西側は徳川昭武居住期まで履 歴を追える古写真はないが、石の種類、 状態、設置状況より書院造庭園内と同時 期のものと判断。
	雨落ち溝〔表座敷棟南・西側〕	8	庭園復元整備工事において未完部分。 ※詳細は資料編の資2を参照。
	土留め石〔表門西側、離座敷 棟北側など〕	9	※詳細は資料編の資3を参照。
	沓脱石(3 か所) 〔表玄関内・表座敷棟南側・ 表座敷棟西側〕	1 0−1∼3	※表玄関内は希少な素材である寒水石(旧水戸藩領特産)が用いられていること、昭武の父斉昭が仙洞御所へ寒水石製の灯籠を献上したこと、武定の代になってからこれほどの寒水石を入手することは困難であることを考慮し、当初から設置と推定。 江戸時代、寒水石は水戸藩の特産であり、許可なく採石できない「御用石」であった。天保6年(1835)には、昭武の父斉昭が仙洞御所に寒水石の灯籠および手水鉢を献上した。なお、寒水石の灯籠は仙洞御所に現存している。また、昭武自身も明治13年(1880)、明治宮殿(現皇居に存した皇室宮殿)の灯籠の制

1.4						
	対象	復原など					
	敷石〔台所棟北側〕	<u>16</u> −1~2	古写真や資料によって徳川昭武居				
	沓脱石 10 か所 〔使者の間西側・離座敷棟南側・		住期まで履歴が追えないが、歴史的 環境や景観を構成する工作物。				
		17-1~10	今後の調査・研究により明らかとす				
	敷棟北側・奥座敷棟南側・奥座敷 棟東側・離座敷棟西側〕		る。				
	景石(黒ぼく石) 1か所						
	〔物置西側〕	18					
	手水鉢 1か所〔離座敷棟南側〕	19					
	池〔離座敷棟南側〕	20					
建	灯籠〔使者の間西側〕	21)					
造物	雨水排水設備(溜め壺型8か所)						
周囲	〔使者の間東側・使者の間北側・ 表座敷棟南側・表座敷棟北側・離	22-1~8					
<u> </u>	座敷棟南側・離座敷棟西側・離座						
	敷棟東側〕						
	煉瓦と土管の排水溝	(23)					
	〔表座敷棟北側〕	0					
	手水の海〔表座敷棟西側〕	24					
			※戸定邸には本計画記載以外の飛				
		_	石・敷石類が多数存在する。これ				
	その他、飛石や敷石など		らについても、調査研究を進め、				
			昭武居住期に存したものである				
			か検討する必要がある。
