資料編 1

古写真および参考資料

第1 一体となって価値を形成する物件（第1章 計画の概要）および保存する建造物（第3章 環境保全計画）

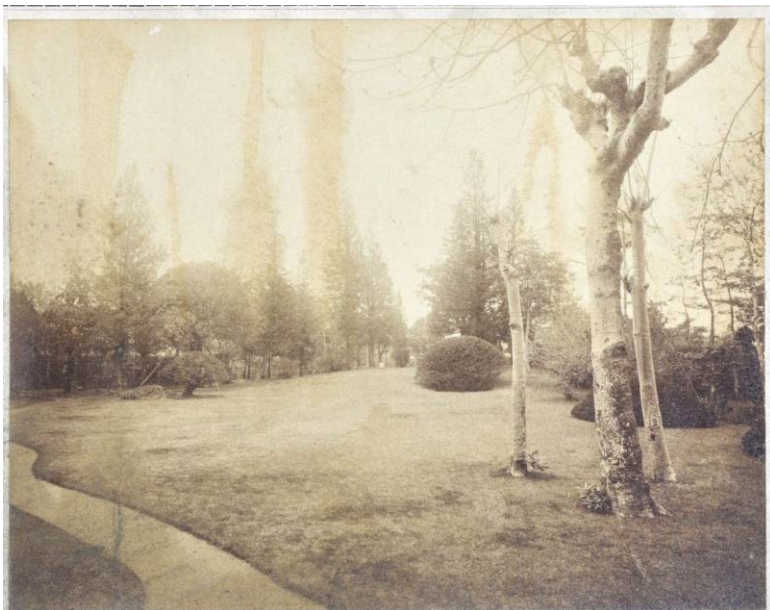
2-2-6-48 「明治二十二年五月四日松荘庭園撮影」 1889.5.4 江崎禮二撮影 戸定歴史館所蔵

●景石（黒ぼく石）〔書院造庭園内〕⑦-1

戸定邸を撮影した最古の写真である明治22年（1889）5月4日の写真に、黒ぼく石が写る。非現存の黒い板塀が続く様子も写っている（歴史館開館前の松平直子聞き取り調書参照）。

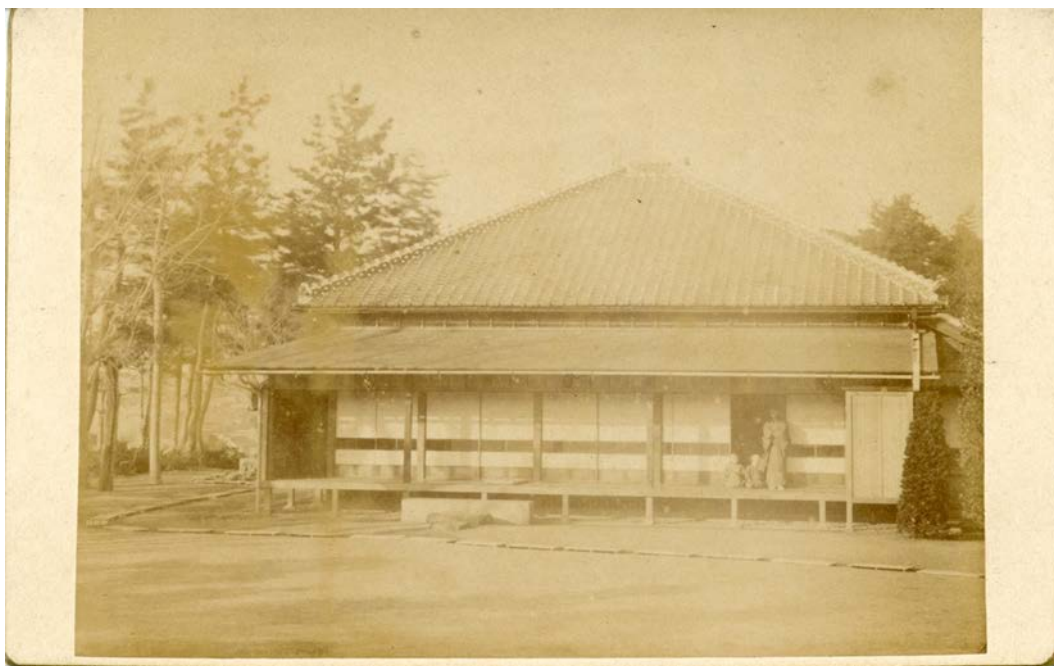
1-3-5-1-7「戸定邸」 1893. 4. 9 徳川篤敬撮影 戸定歴史館所蔵

●雨落ち溝〔表座敷棟南・西側〕⑧・沓脱石〔表座敷棟南側〕⑩-2

明治26年(1893)に撮影された写真から確認できる。また、下掲の徳川篤敬撮影写真から存在が確認できる。

「戸定邸日誌」明治18年(1885)3月26日条に「伊豆石踏段(與八ヨリ御買上ノ石)御座処前へ据付ニナル」と記される「伊豆石踏段」と同一と考えられる。写真史料上は、明治26年(1893)4月9日時点での存在が確認できる。

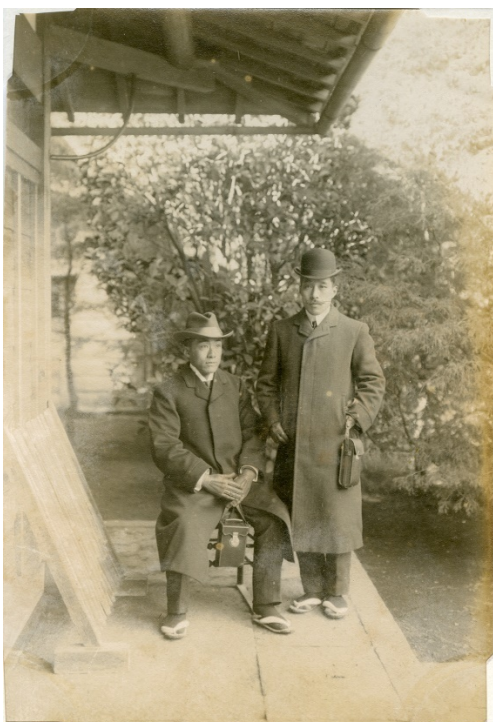
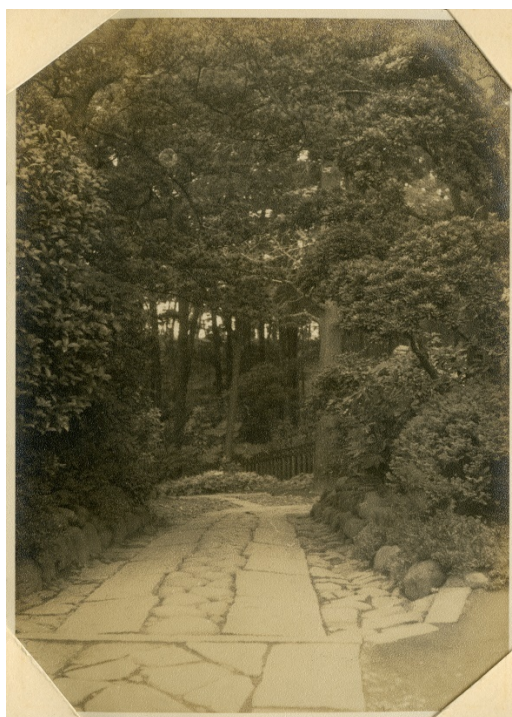
●土留め石〔表門西側、離座敷棟北側など〕⑨、(敷石〔表玄関前〕⑥)

表門内から玄関前までの敷石は、昭和初期の段階では切り石であり、これが根府川石に該当する可能性もある(要専門家聴取)。

「戸定邸日誌」明治17年(1884)8月27日条に「御玄関前敷石及土留石垣落成ス」とある。落成直後の段階で土留め石と玄関前の敷石が完成していたと判明する。「戸定邸日誌」明治18年(1885)8月13日・14日条に「ねふ川石其他石類東京ヨリ回漕、直ニ御玄関前へ据付ヲ始ム」「東京ヨリ回漕之ねふ川石等着ス」とある。写真史料上は、明治39年(1906)2月18日撮影の写真が初出。

左：1-3-1-3-164「厚男・仲博侯」 1906.2.18 徳川昭武撮影 戸定歴史館所蔵

右：1-3-7-9-28 戸定邸門内 戸定歴史館所蔵

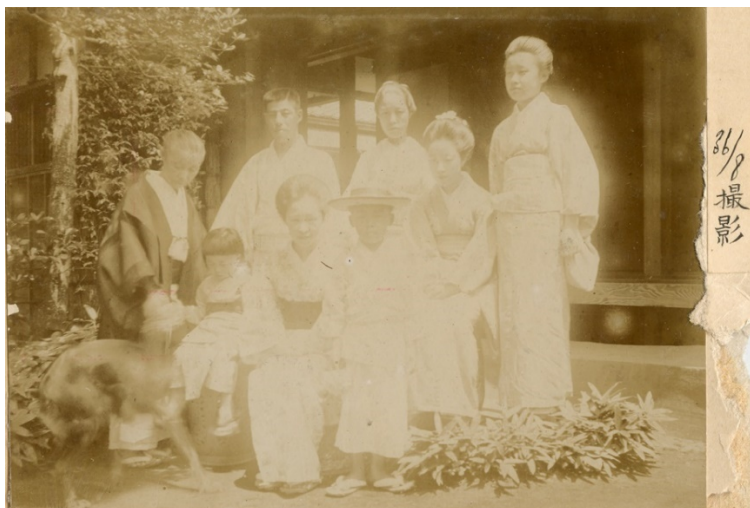
1-3-1-3-121「松戸・小梅方々様」 1903.8.徳川昭武撮影 戸定歴史館所蔵

●沓脱石〔表座敷棟西側〕⑩-3

徳川昭武「戸定備忘録 第一号」明治18年(1885)3月26日条に「植木屋與八より買入候趾石、本日西椽〔縁刈〕側江居〔据刈〕付候事」とある「趾石」と同一か。

写真史料上は、明治36年(1903)8月時点での存在が確認できる。

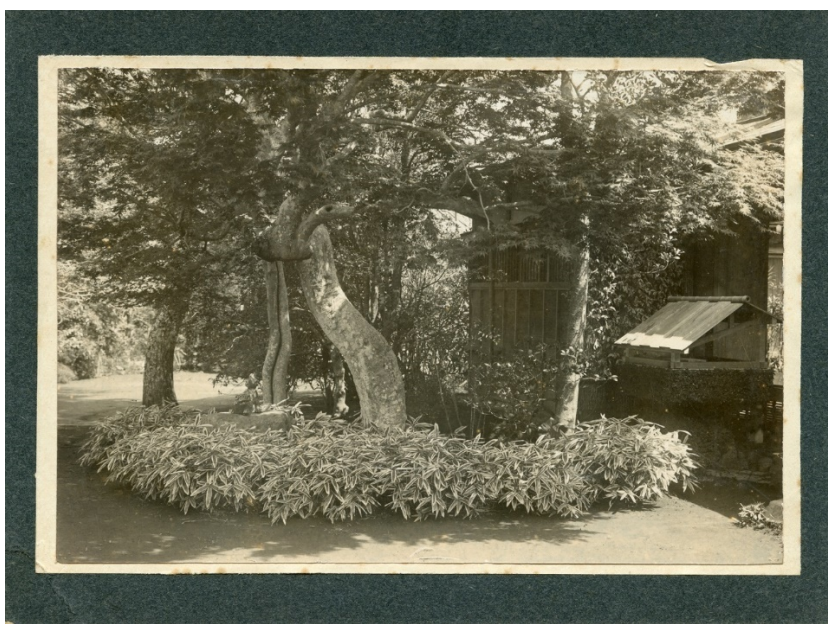
1-3-5-2-90 戸定邸客間脇 1905.4.28 徳川達道撮影 10×14.5 戸定歴史館所蔵

●手水鉢〔表座敷棟西側〕⑪・景石〔表座敷棟西側〕⑭

「戸定邸日誌」明治19年(1886)6月1日条に「藤原新田ヨリ御引取之桐、御鉢前へ植付タリ」とあり、これは表座敷棟書斎前の手水鉢前を指す「鉢前」と考えられる。

写真史料からは、明治38年(1905)4月28日撮影の写真に手水鉢、および景石とその上に置かれた獅子香炉の存在が確認できる。

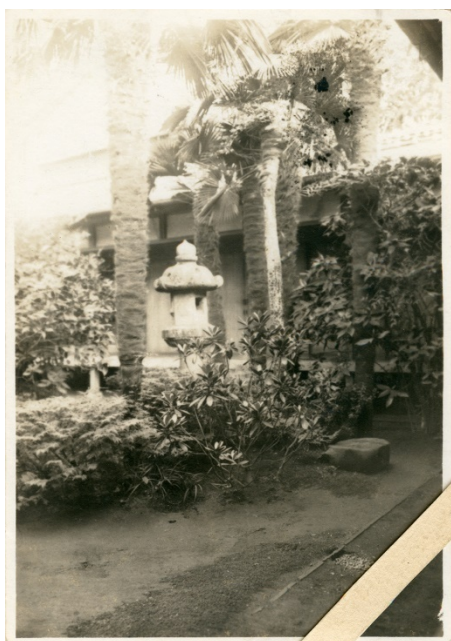
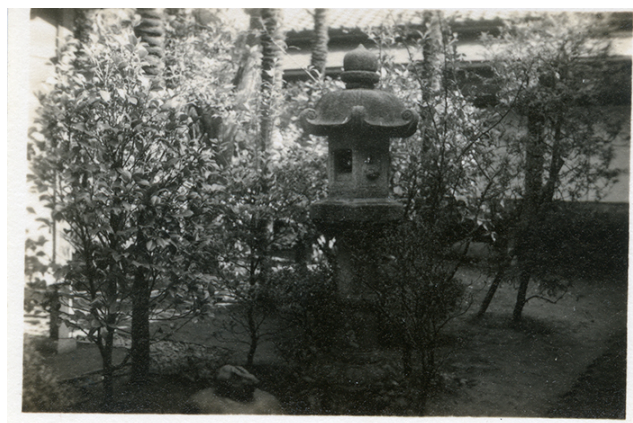
● 灯籠〔表座敷棟東側〕⑫

「戸定邸日誌」明治18年(1885)8月21日～23日条に「会計前之棕櫚植替ヲナス」「株栲六本東京ヨリ持込メリ」「株栲会計前御庭へ植付ニナル」とあり、「会計前御庭」＝中庭(玄関棟)にシュロが植えられていたと判明する。明治41年(1908)に徳川昭武が撮影した写真には、現在も中庭(玄関棟)にある灯籠が写る。なお、東日本大震災の折に灯籠が倒れた後、復旧が行われたが、向きにまで注意が払われなかったため、向きを修正する必要がある。

左：1-3-7-9-36 1908. 徳川昭武撮影 戸定歴史館所蔵

右：2-2-6-38 1937. 11. 撮影 戸定歴史館所蔵

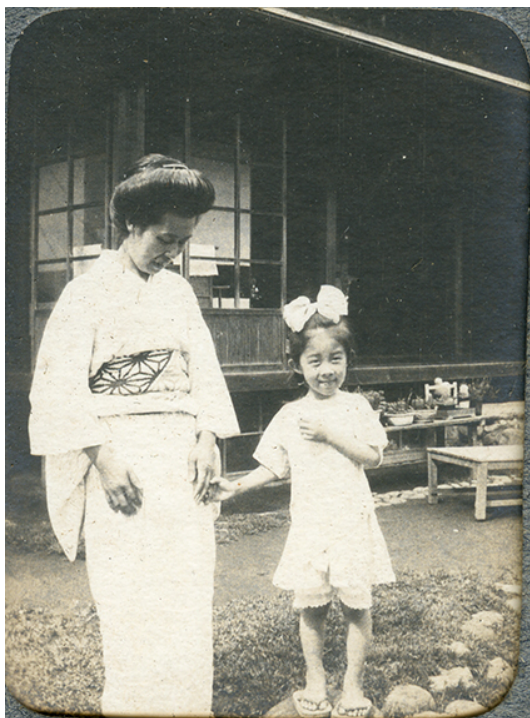
1-3-7-1-33 徳川宗子と女性 戸定歴史館所蔵

○〔参考〕池〔離座敷棟南側〕⑬、(沓脱石〔離座敷棟南側〕⑬-3)

池については、池自体は写っていないものの、大正前期の写真に池の石組の可能性のある丸石群が写っており、大正期から存在した可能性がある。

また、沓脱石〔離座敷棟南側〕と雨落ち溝、縁下、犬走りについてもやや不鮮明であるが確認できる。
