重要文化財 旧徳川家松戸戸定邸  
保存活用計画

松戸市  
令和7年3月

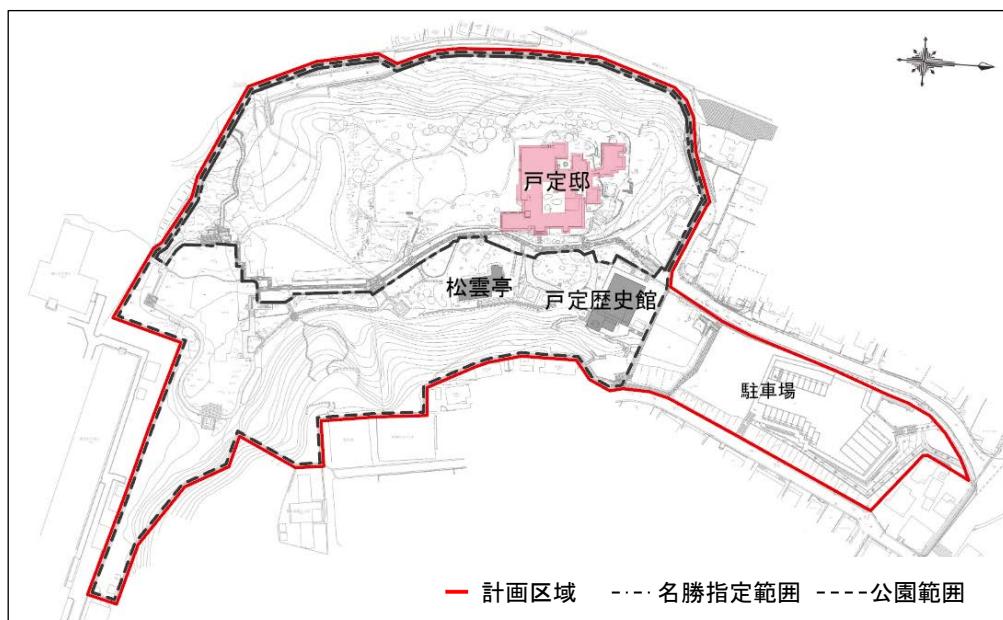
図1-1 計画区域

重要文化財に指定されている旧徳川家松戸戸定邸が位置する、国指定名勝旧徳川昭武庭園（戸定邸庭園）の指定範囲を含む戸定が丘歴史公園および北側の駐車場を含む市所有地とする。

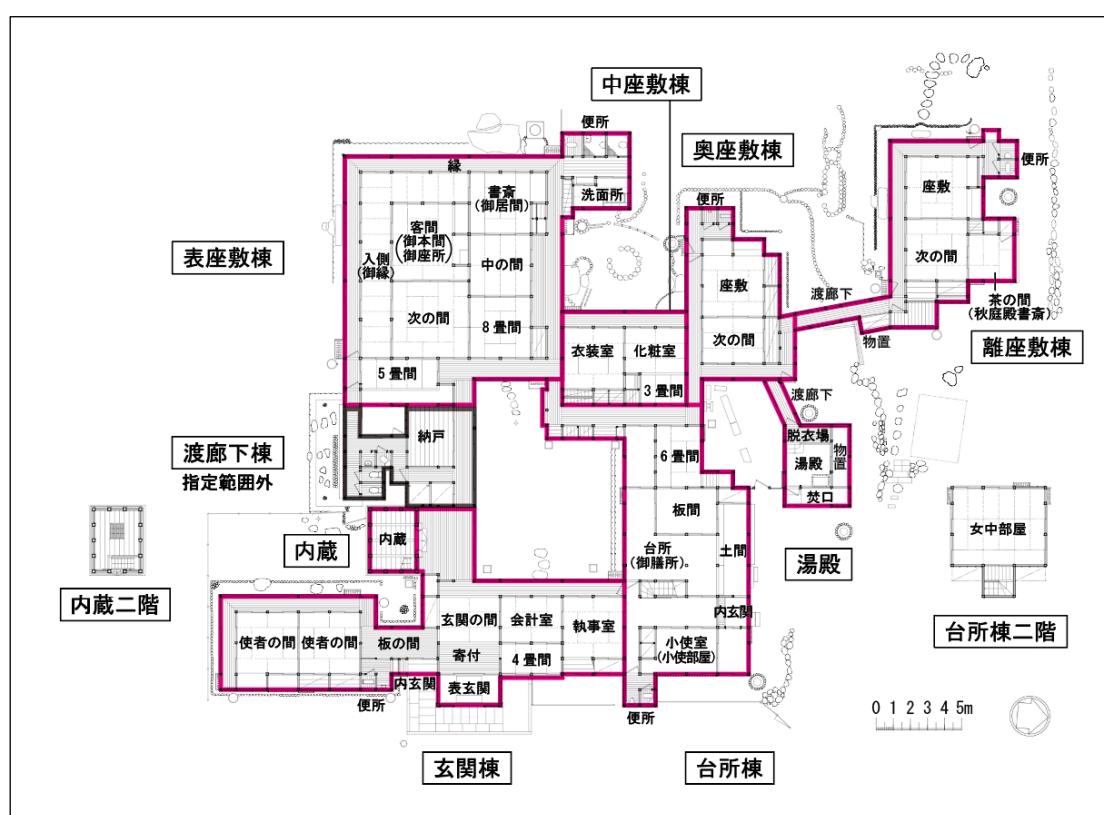
図 1-3 棟区分と部屋名称（渡廊下棟は指定範囲外）

※棟区分は『戸定邸（旧徳川昭武松戸別邸）保存修理工事報告書』（松戸市教育委員会、1993年）および、指定建造物の名称に拠ったが、廊下など不明部分は想定し設定した。

※部屋名称は、重要文化財指定時に付されたものを基本とし、部屋名称が付されていないものについては適宜設定した。また、括弧内は徳川昭武居住期の呼称である。

※床板については想定としたが、台所棟は絨毯が貼られ不明なため記載していない。

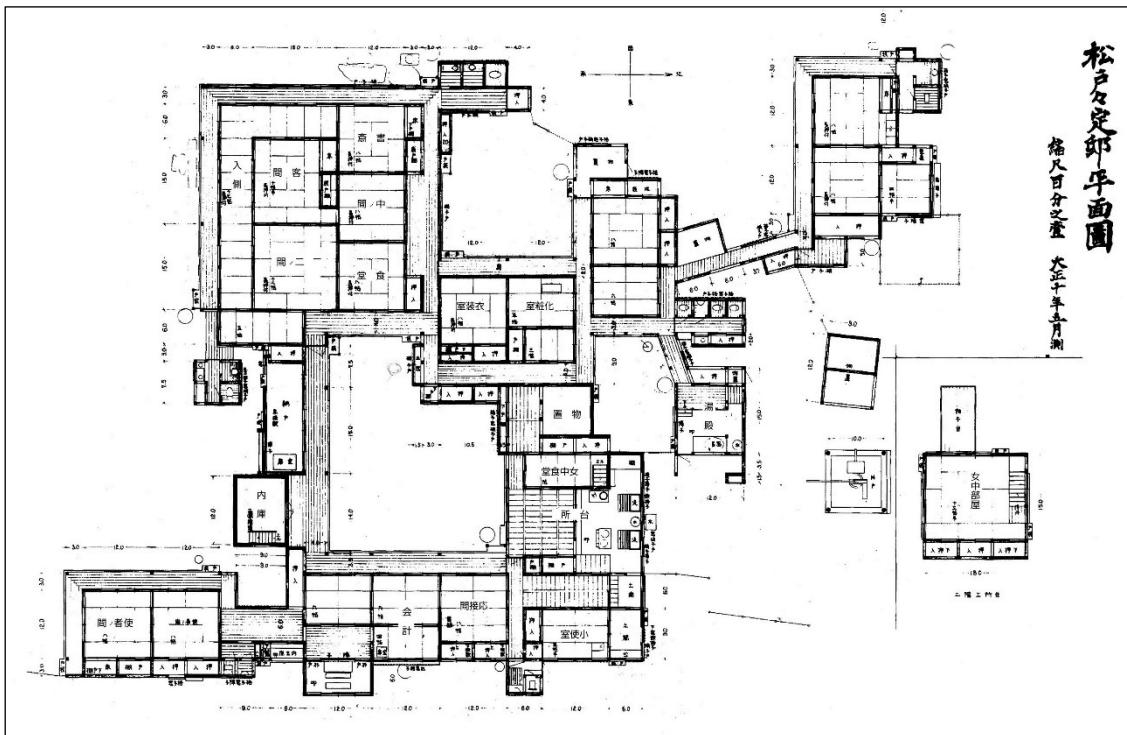
図1-6 「松戸戸定邸平面図」大正10年5月測量 松戸市戸定歴史館所蔵 (一部、部屋名称を追記)

大正10年（1921）5月測量の「松戸戸定邸平面図」（以下、「平面図」）によると、会計、応接間、使者ノ間（二間）が確認できる。このうち、「会計」は昭武居住期から使用例があり、中庭（玄関棟）は「会計前御庭」「会計前御中庭」と呼ばれていた（「戸定邸日誌」）。使者の間は当初からあったと考えられるが、史料上の初出は、大正3年（1914）10月6日である。昭和21年（1946）以降、所在不明であったが、平成8年（1996）、旧使者の間所有者からの建物寄贈の申し出により、千葉県印西市に移築されていることが判明した。

表座敷棟は、「平面図」によると、入側、客間、二ノ間、書斎、中ノ間、食堂の六室が確認できる。「日誌」明治30年（1897）4月19日条で「表御座敷」と記されているが、用例としては圧倒的に「御座敷」が多い。入側は「御縁」、書斎は「御居間」とある。客間は接客・饗応空間として記される「御本間」と同一でありながら、昭武の「御座所（御座処）」でもあった。小規模な私邸として建てられた戸定邸では、同じ空間を接客空間と御座所として用いている。接客空間に隣接して「御居間」が設けられている点も、特徴的である。

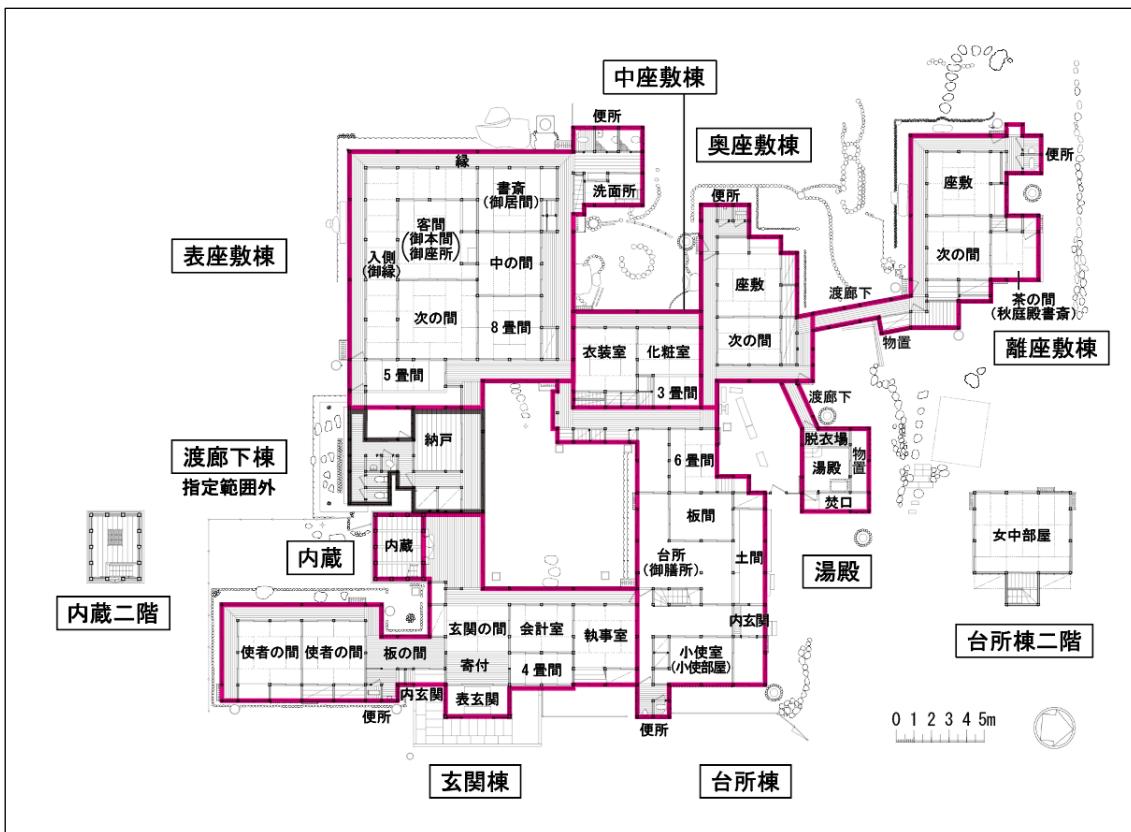
図1-7 平面図

重要文化財 8棟 表座敷棟、中座敷棟、奥座敷棟、離座敷棟、玄関棟、台所棟、湯殿、内蔵

指定範囲外 1棟 渡廊下棟

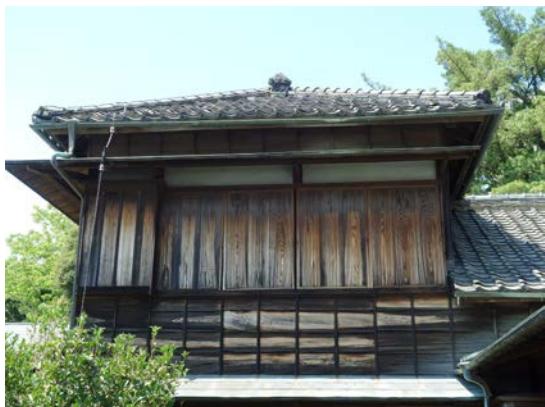
- 台所棟二階の屋根瓦のズレや脱落が著しいため、応急修理ののち、本格修理が必要となっている。
- 現在進行形の雨漏りは確認されなかったが、中座敷棟・化粧室北面の欄間壁と天井板に雨染みが確認でき、雨樋の取り付け位置の不具合の影響が考えられるため、確認する必要がある。
- 離座敷棟は、東日本大震災の影響か、柱が西へずれたことにより、壁のチリ切れや、押入内部の床板（とこいた）と敷居に隙間が発生したり、床板や地板のズレなどが生じているため、今後の耐震補強工事における不陸調整において是正する必要がある。
- 縁甲板のメカスガイの緩みにより、廊下を歩くと軋む音がする場所がいくつか確認できたため、メカスガイの打ち直しにより改善する必要がある。
- 部材の各所に穴埋めのパテが見られ、補修時は茶色だった可能性があるが、現在は白色となり見苦しくなっているため、今後の修理工事において、古色塗などを施し、目立たないようにする必要がある。

台所棟二階南面の屋根瓦のズレや脱落

本格修理は耐震補強工事と関連するため、今後の保存修理工事において実施する予定である。なお、台所棟二階の屋根瓦は、ズレや脱落などの破損が進んでいるため、職員の安全確保の観点から、応急修理を検討する必要がある。

本格修理は耐震補強工事と関連するため、今後の保存修理工事において実施する予定だが、屋根瓦のズレや脱落などの破損が著しいため、本格修理前に応急修理を検討する。

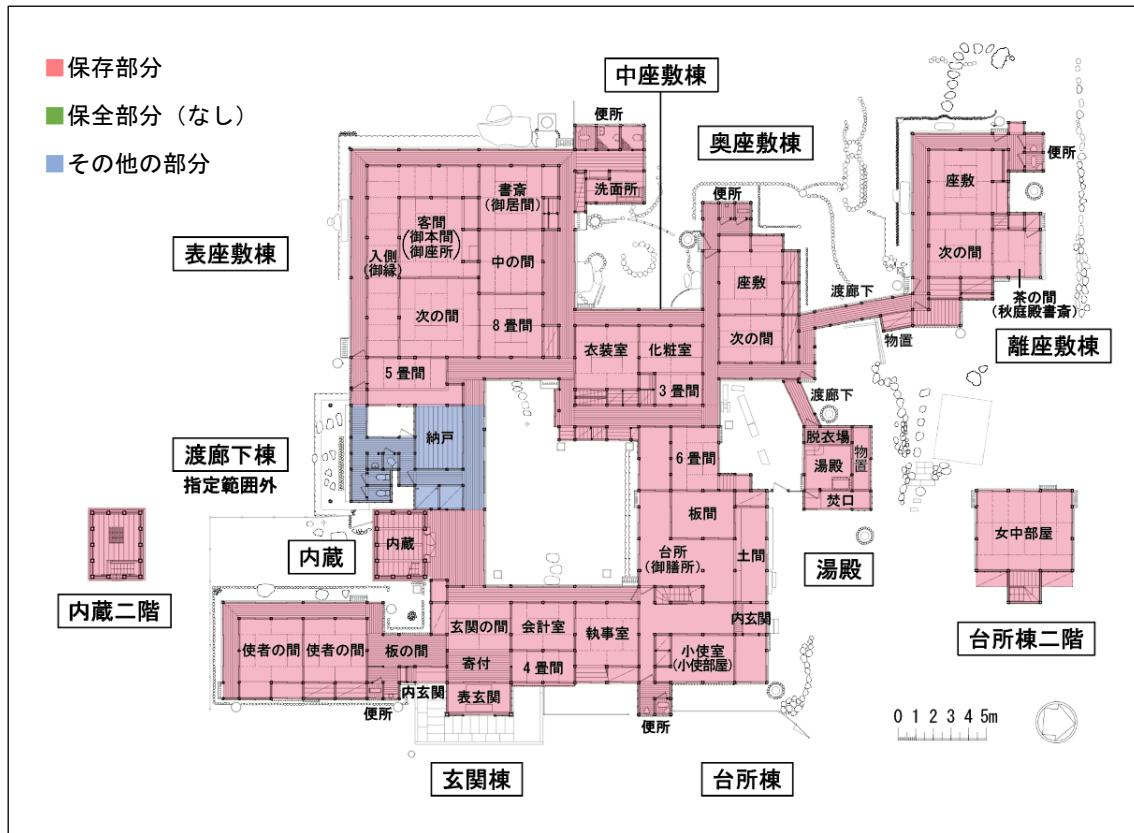
図2-1 部分の設定

旧徳川家松戸戸定邸の場合	保護の方針	部位との関係
<b>■保存部分</b> 文化財としての価値を守るために保存する部分	○当初の部分。 ○平成2~3年の保存修理工事で復原した部分。	○基本的に現状維持とする。	○主に基準1または基準2に該当する部位で構成される部分
<b>■保全部分</b> 維持および保全する部分 増改築により文化財の価値が損なわれ、将来的に復原または撤去が必要な部分	なし	—	○主に基準3または基準4に該当する部位で構成される部分
<b>■その他の部分</b> 改修された部分で耐震補強や活用のため改変が許容される部分	○改変が著しく、平成2~3年の保存修理工事で復原ができなかつた部分（指定範囲外の渡廊下棟）。	○建造物と庭園が一体となった歴史的空間および景観に配慮し、庭園に面した外壁の整備を許容する。	○主に基準4または基準5に該当する部位で構成される部分

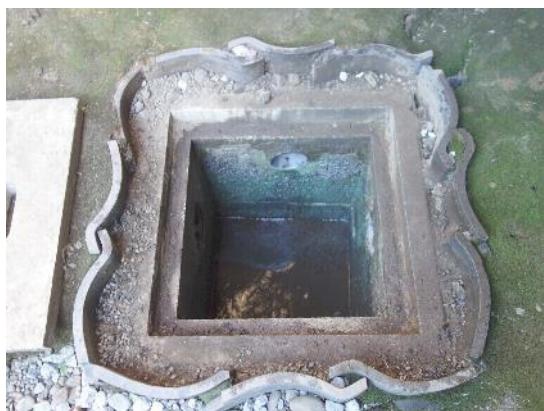
雨水浸透枠の内部

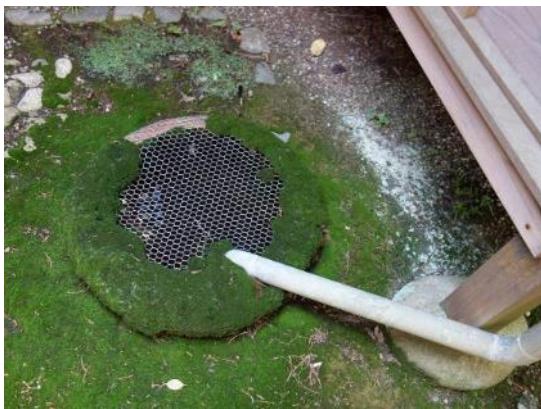
一部雨水排水設備を覆う溜め壺型などの竹製や金網の蓋が劣化し苔が繁茂している。また、非公開範囲では、波板鉄板を蓋代わりに使用しており、景観上望ましくないものが見られるため、意匠に配慮した更新や改善が求められる。その他、雨樋の変形、劣化も見られる。

金網に苔が繁茂

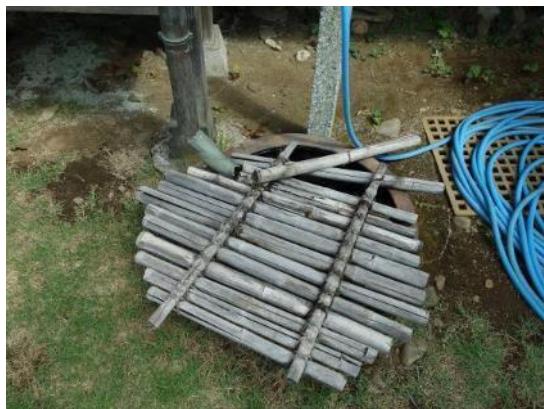
竹製の蓋の破損

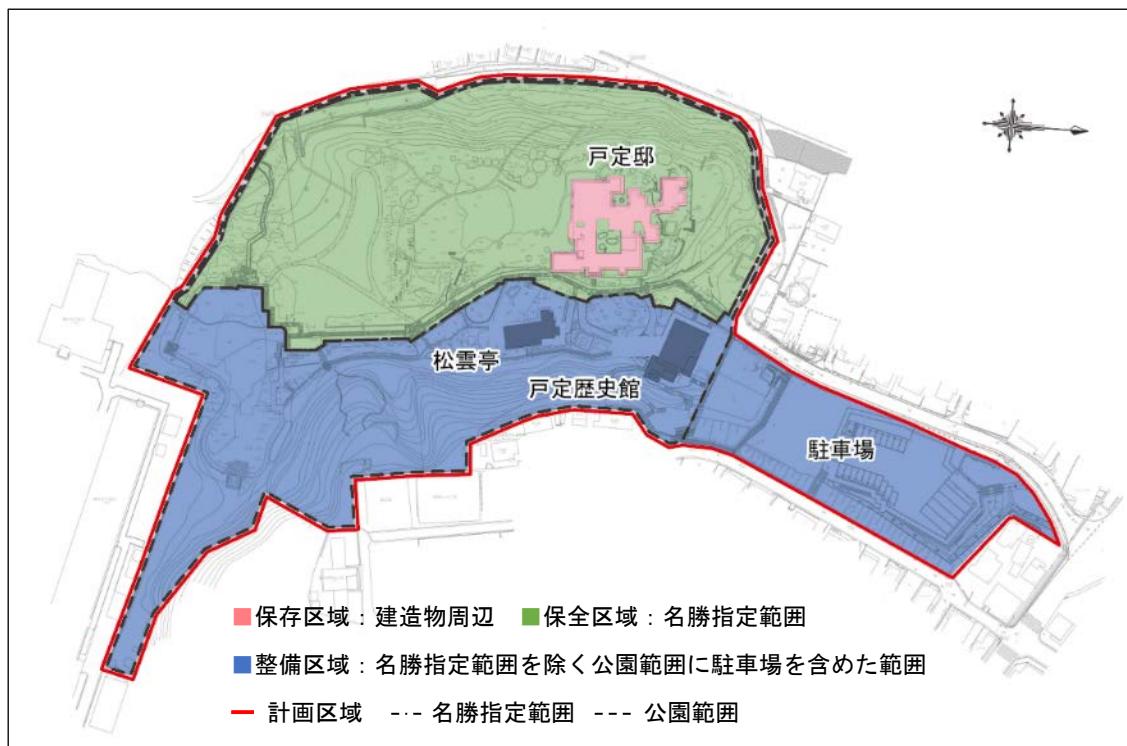
図3-2 区域の区分

旧徳川家松戸戸定邸の場合	保全方針
■保存区域 建造物を含む区域で、原則として新たに建物等を設けず、土地の形質の変更は防災上必要な場合に限る。	○建造物が立つ（雨落ち溝および各中庭を除く）内側の範囲とする。	○原則として建物の新築は認めない。 ○防災上、必要な施設は防災計画に従い整備する。
■保全区域 保存区域に隣接する区域で歴史的な景観や環境を保全する区域。 建物等の新築・増改築および土地の形質の変更は、原則として建造物の管理もしくは防災上必要な場合に限る。	○国指定名勝の範囲とする。	○雨水排水設備の機能・衛生面の改善を図る。 ○防災や管理上、建物の新築や増築を行う場合、周辺の歴史的環境に配慮する。 ○歴史的環境を阻害している他の建物等については撤去を許容する。 ○庭園の調査を進め歴史的環境の整備を目指す。
■整備区域 建造物の活用のために必要な施設の整備を行うことのできる区域。 状況に応じて建造物と一体をなしてその価値を形成している土地の一部を含むことができる。	○保存・保全区域以外の戸定が丘歴史公園の敷地、および北側駐車場を範囲とする。	○戸定邸の保存や活用のために必要な便益施設等の整備を行うことができる。 ○戸定邸やその周囲の歴史的景観を損ねないよう、配置や外観に配慮する。

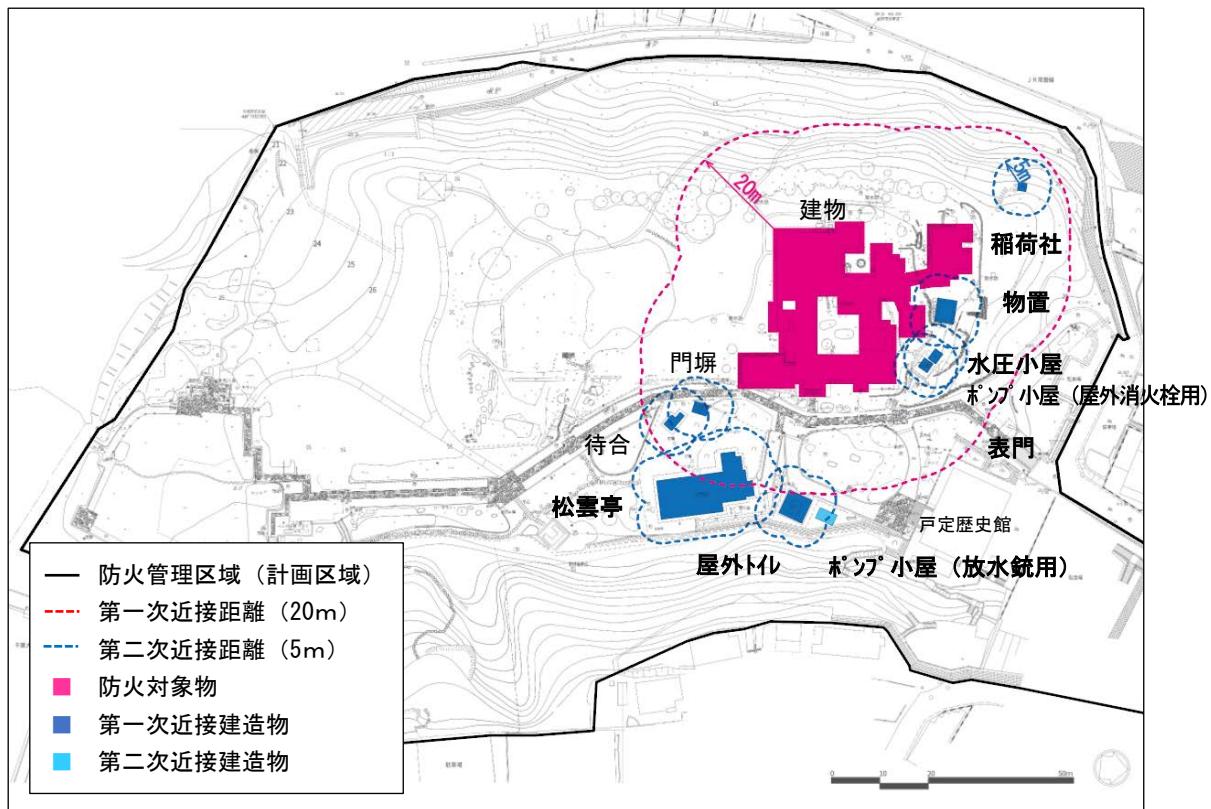
図4-1 近接する建物等

建造物は丘上に位置するため、周囲の住宅街とは離れているが、建造物に隣接する木造の松雲亭からの延焼が懸念される。

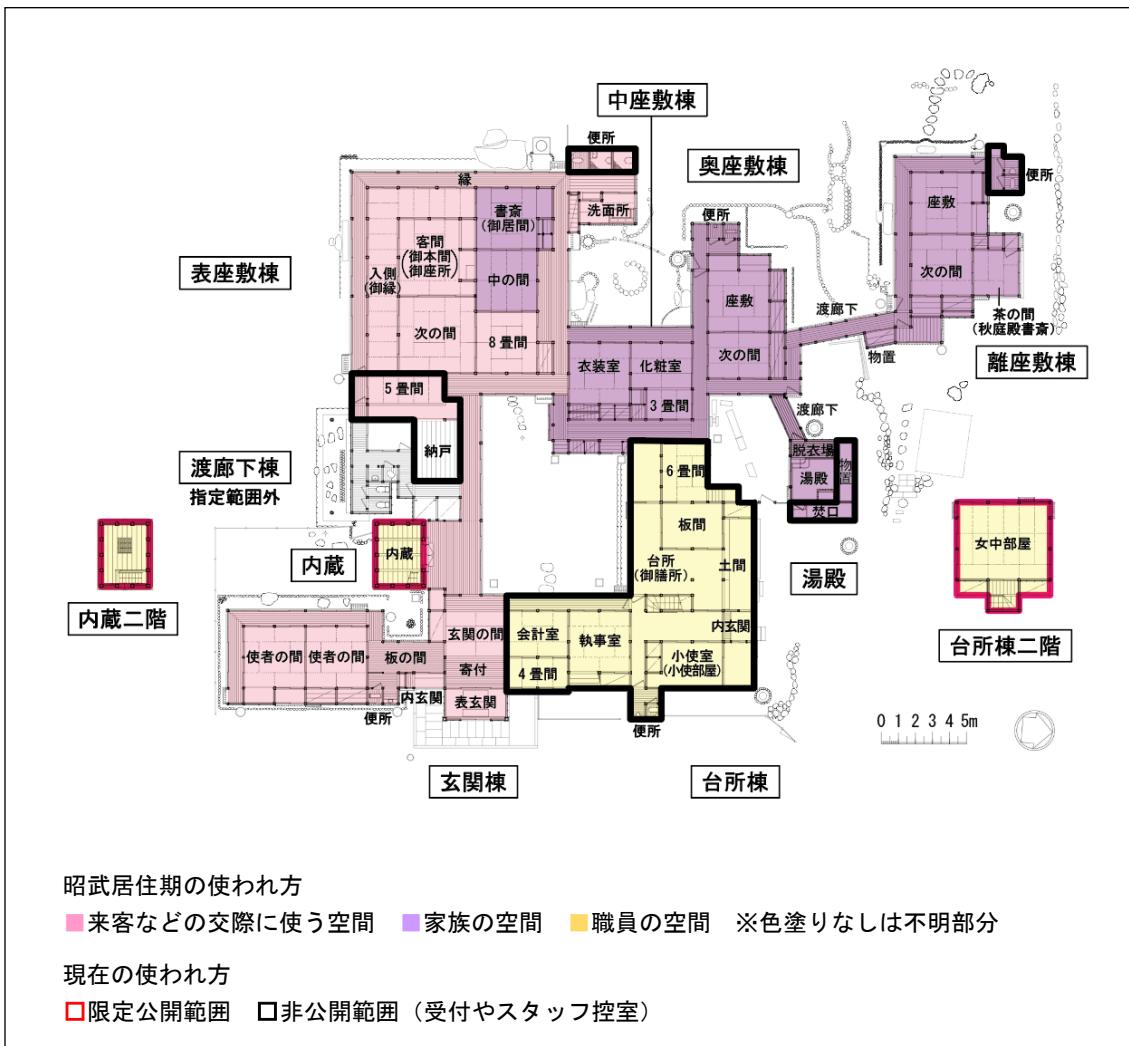
図5-2 公開範囲（昭武居住期の使われ方と現在の使われ方の重ね合わせ）

当初の機能	建物名	方針
通常公開範囲	接客	玄関棟 (表玄関、寄付、玄関の間、使者の間など)	○基本的に現状と同様。 ○公開範囲のうち、見学者の安全確保のため、立入禁止としている部分は、今後の工事により安全性が確保されたうえで公開を検討する。
	接客	渡廊下棟	
	接客、生活	表座敷棟	
	生活 (一部接客)	離座敷棟	
	生活	中座敷棟	
	生活	奥座敷棟	
	生活	湯殿	
限定公開範囲	生活	台所棟二階の女中部屋	○基本的に現状と同様。 ○安全面から非公開としているが、日数・人数制限を設け、ガイドの付き添いにより見学できることとする。
	管理	内蔵	
非公開範囲	接客、生活	表座敷棟 (5畳間と南東の縁など、納戸、便所※使用不可)	○基本的に現状と同様。 ○調査・研究や整備が不十分であるため非公開範囲とする。 ○調査・研究や整備が進んだ場合、公開の是非や公開方法を検討する。
	生活	湯殿棟（焚口、物置）	
	生活 (一部接客)	離座敷棟（便所※使用不可）	
非公開範囲	接客	渡廊下棟（納戸）	○基本的に現状と同様。
	管理	台所棟	○管理・運営および見学者の安全確保のため非公開範囲とする。
	管理	玄関棟 (会計室・執事室※受付・関係者の控室などに使用)	○公開の是非を考慮したうえで内部の様子や使用部材がわかる写真パネルを設置するなど適切な公開方法を検討する。

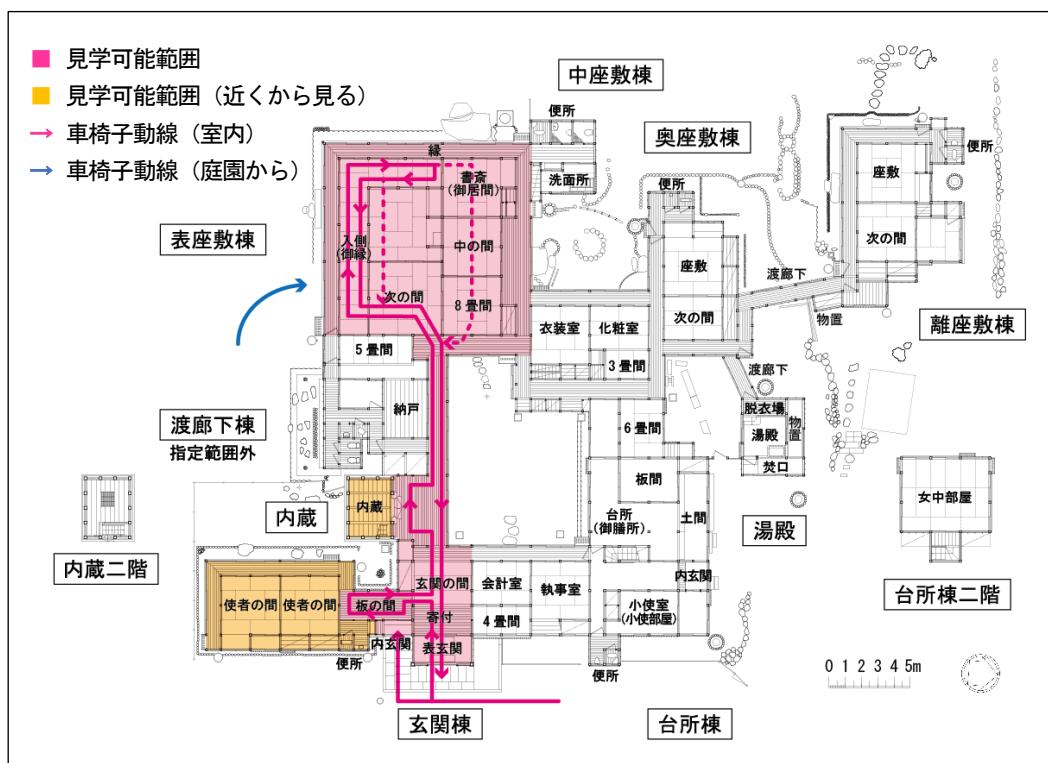
図5-5 バリアフリー動線（想定）

車椅子の利用にあたっては、廊下のほか畳や敷居も通行することになるため、棧や敷居、畳敷の上に裏面に滑り止めがついたマットを敷くなど、各部位が傷まないように対処し、車椅子が建具や柱などの木部にぶつからないよう十分に配慮する。加えて、畳の保護の観点から板敷である廊下や縁から表座敷棟内部の見学に限定することも検討する。建造物内で車椅子の動線が確保できない場合は、庭園からの建造物内見学とする可能性も視野に入れる。

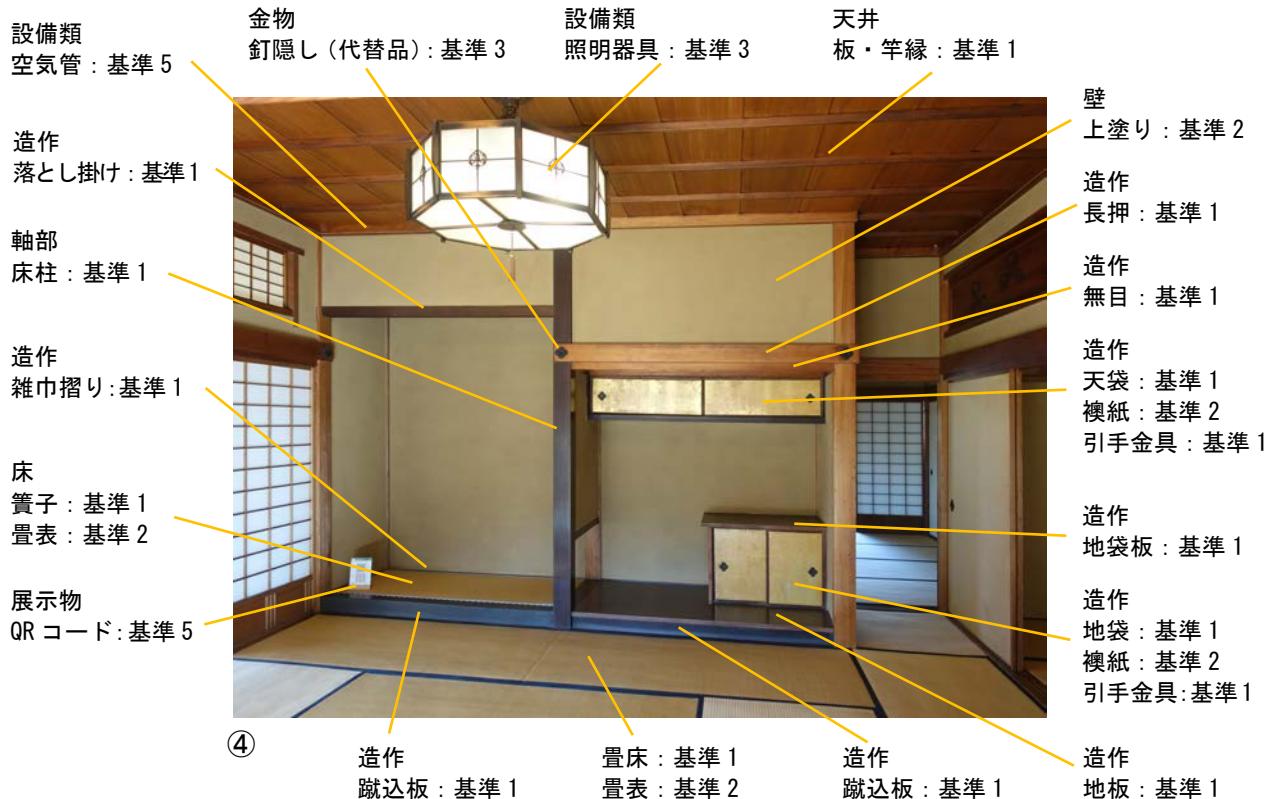
建具  
障子戸：基準1  
障子紙：基準2  
腰板：基準1

設備類  
空気管：基準5
