# 道路附属物長寿命化修繕計画

## [道路標識]

平成 31 年 3 月

松 戸 市

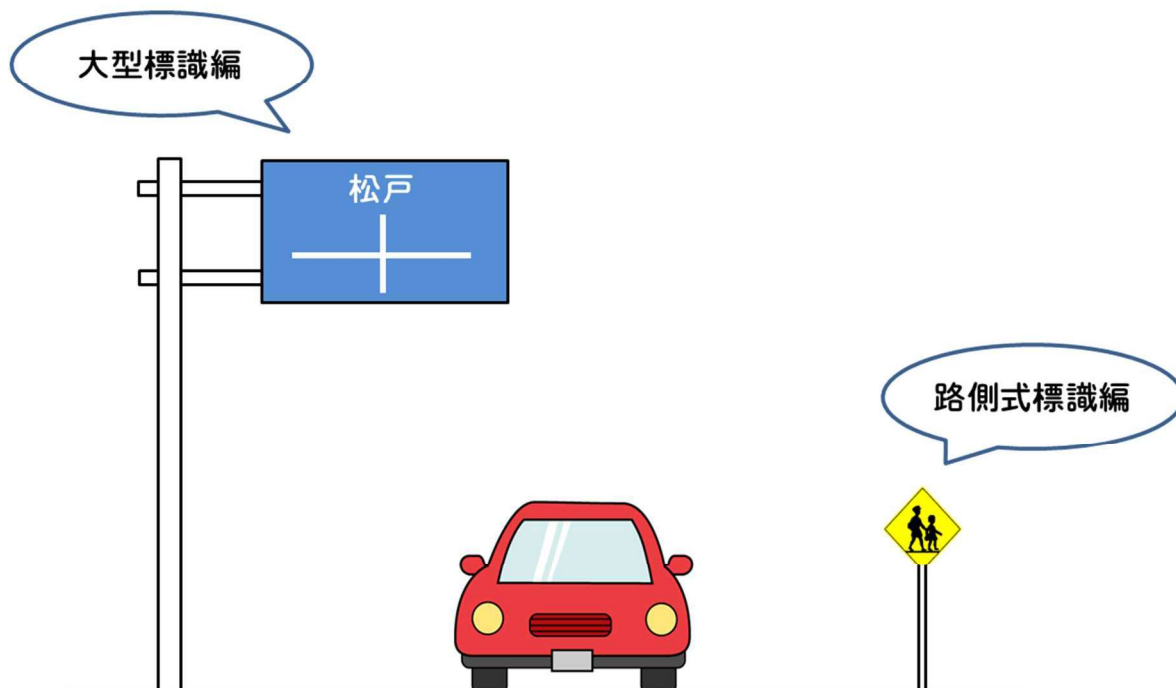
図 1.4 修繕計画イメージ

本市の道路標識には、規模の大きい「大型標識」と規模の小さい「路側式標識」の2種類があり、「大型標識」と「路側式標識」では構造や大きさが異なるため、点検方法や対策方法も異なります。したがって、本修繕計画では、それぞれの特性に沿った「大型標識編」と「路側式標識編」を策定することで、より効果的な維持管理を推進します。

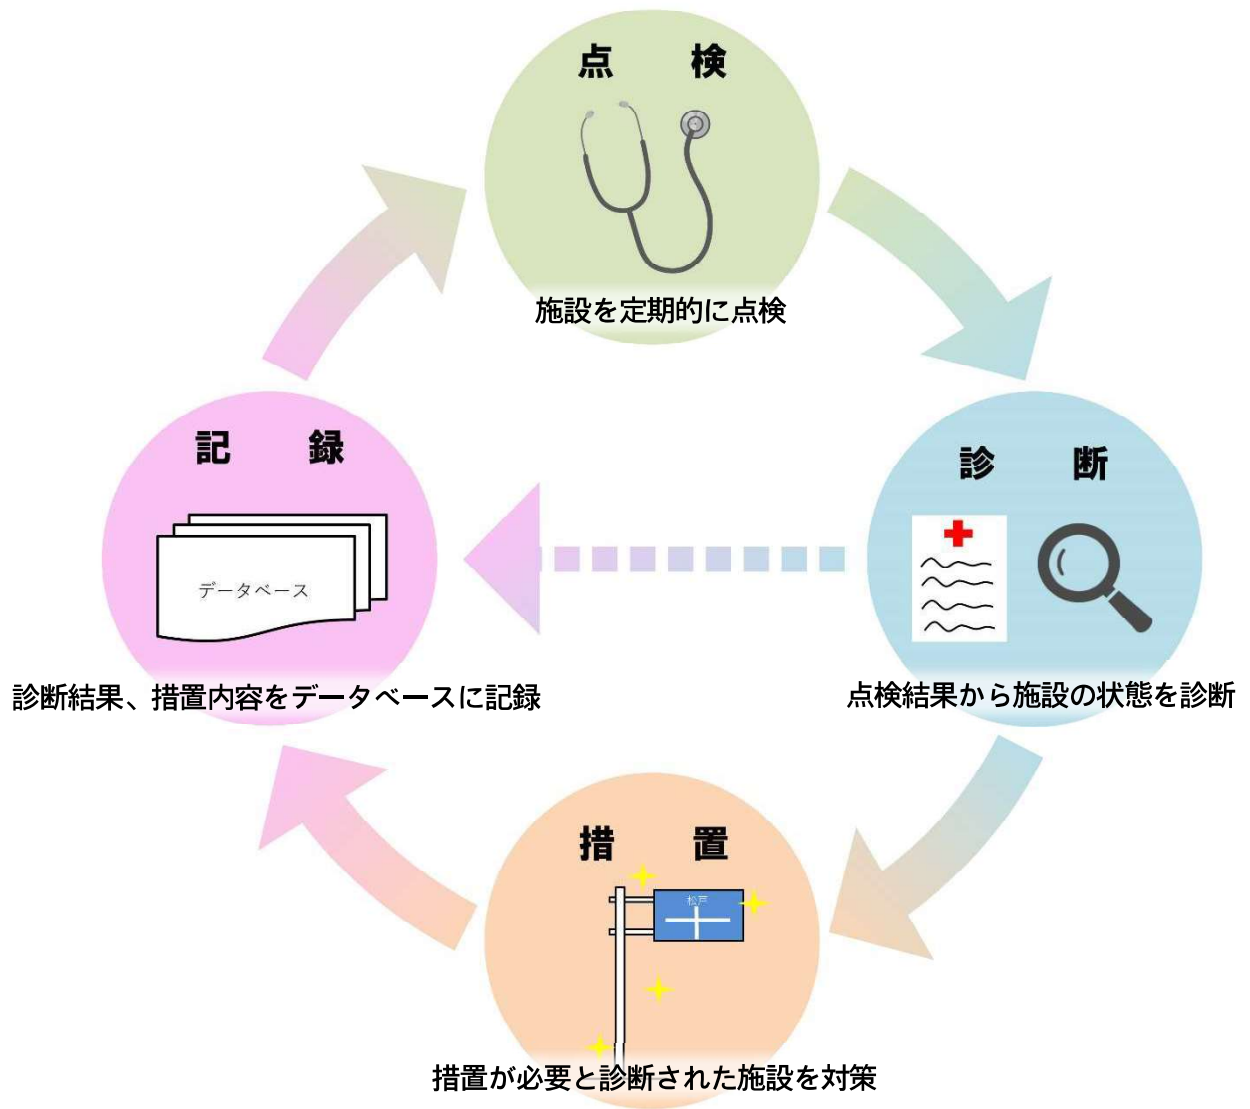
図 2.1 維持管理のメンテナンスサイクル

修繕計画は、図 2.1 に示すように「点検→診断→措置→記録→(次期点検)」というメンテナンスサイクルからなり、このメンテナンスサイクルを継続的に実施することで、施設を健全な状態で維持し、倒壊・落下等の第三者被害を未然に防ぎ、安心・安全な道路空間を確保します。

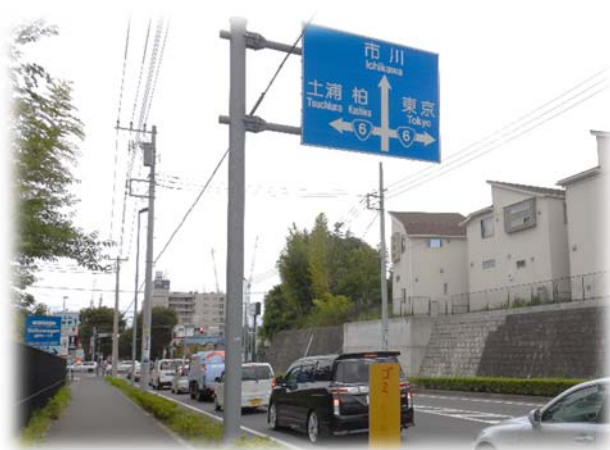
片持ち式 (F型) : 経路案内標識

本市の大型標識には、「片持ち式(F型、逆L型等)」と「門型」があります。

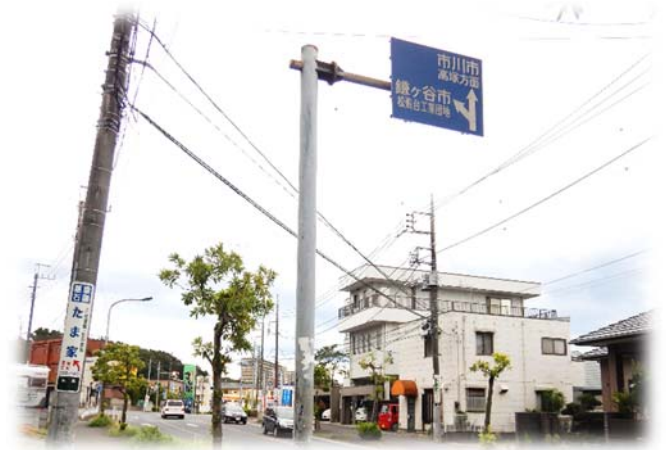
片持ち式 (逆L型) : 経路案内標識

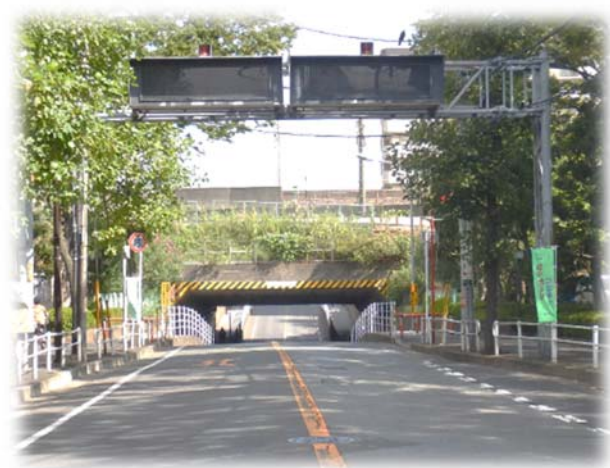
門型 : 道路情報提供装置等

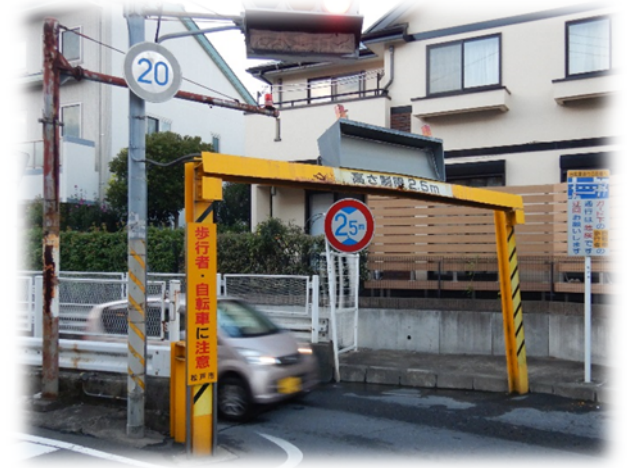
門型 : 高さ制限装置

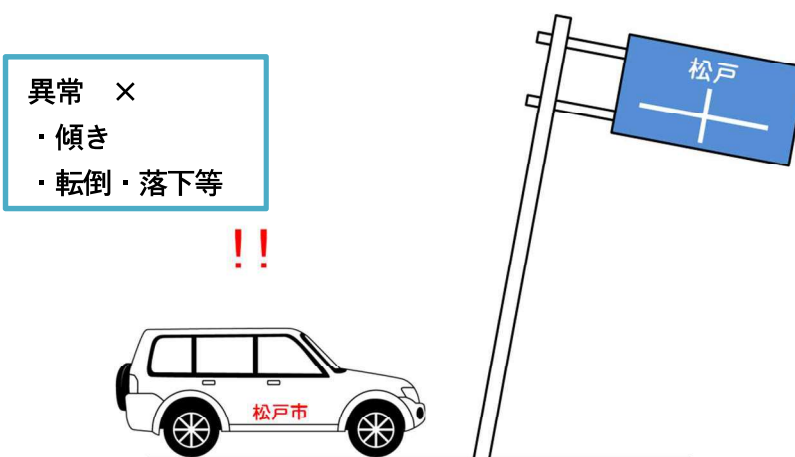
平常時における対象施設の監視を目的とした巡回を行い、車上から施設全体を目視し異常の有無を確認します。

異常 ×  
・傾き  
・転倒・落下等

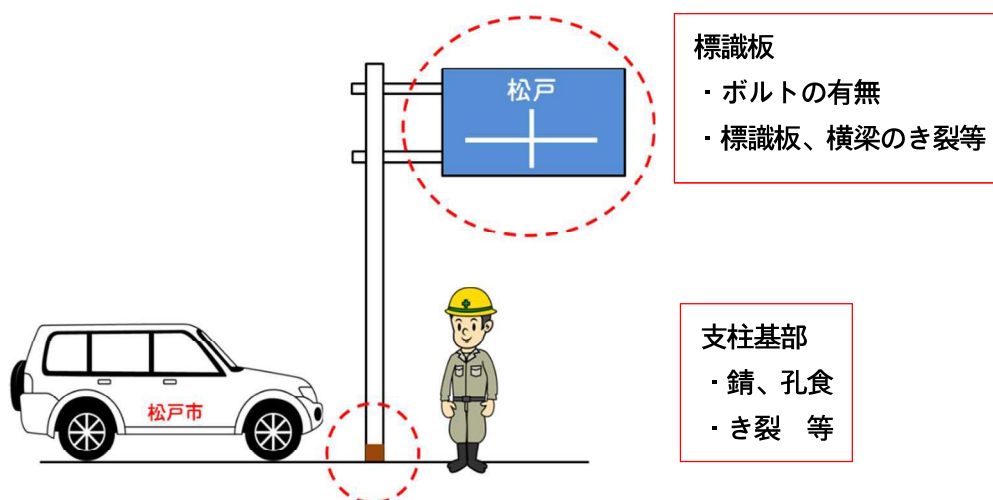
施設細部の状況を把握するため、車上から支柱基部や標識板等の異常の有無を確認します。

また、異常が認められた場合は、必要に応じて近接目視を行います。

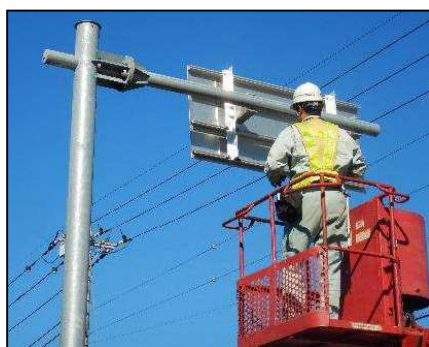
点検車両等を利用して近接目視を行い、合マークのズレやボルト・横梁の腐食状況を確認し、必要に応じて触診や打音等を実施します。

近接目視点検状況

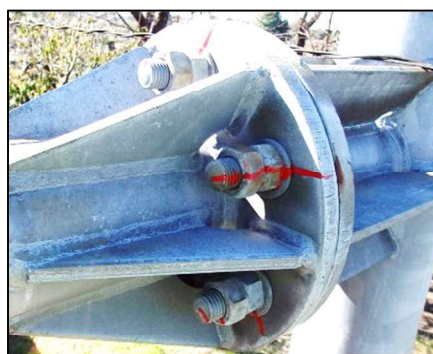
また、ボルトのゆるみが認められる場合は、増し締めしボルト類には合いマークを施します。

合いマーク

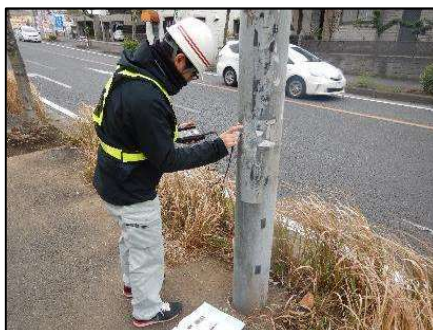
残存板厚調査では、標識を支える支柱の厚さが所定の厚みを下回っていないかを調査します。板厚調査は、専用機器(超音波厚さ計、超音波探傷器)を用いた非破壊検査を基本とします。

残存板厚調査

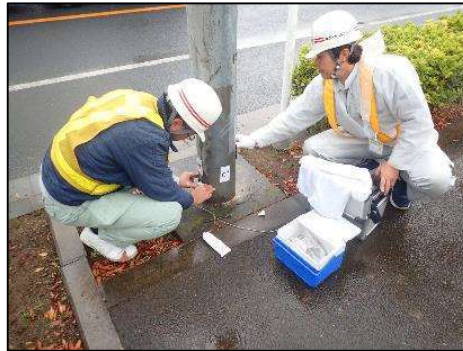
腐食調査では、路面と支柱の境界部 (GL-40: 地面下 4 c m) の腐食状況を確認します。従来は、掘削し、地中内部を露出させ腐食状況を確認していましたが、掘削後に復旧を行った部分は弱点部となり得るため、本市では掘削を伴わない非破壊調査を用います。

非破壊調査によって腐食していると診断された施設のみを対象に、掘削調査を実施することで、弱点部の発生を最小限に抑えます。

非破壊手法による腐食調査

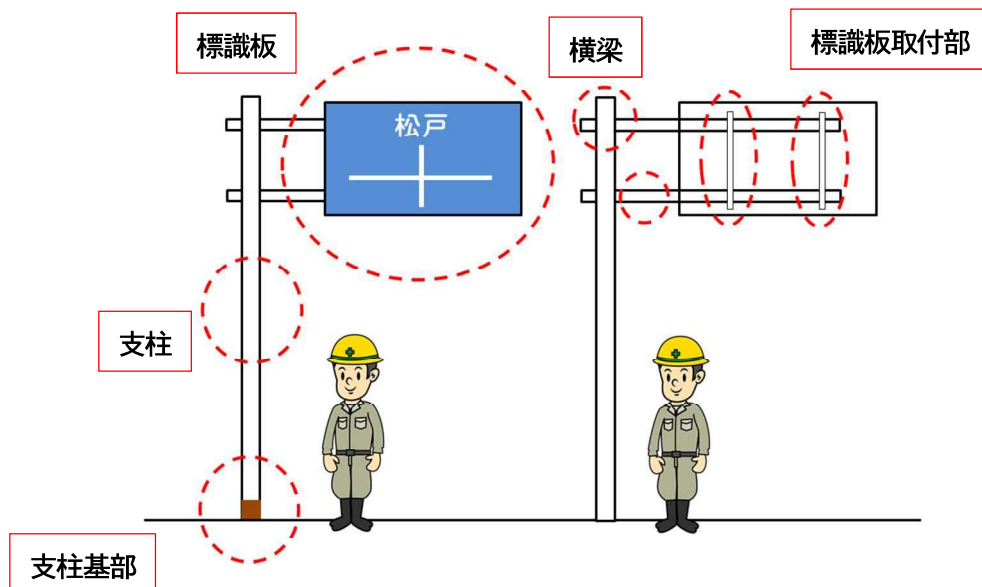
中間点検は、詳細点検を補完するため、外観目視により支柱、標識板等、横梁、支柱基部の損傷程度を確認します。

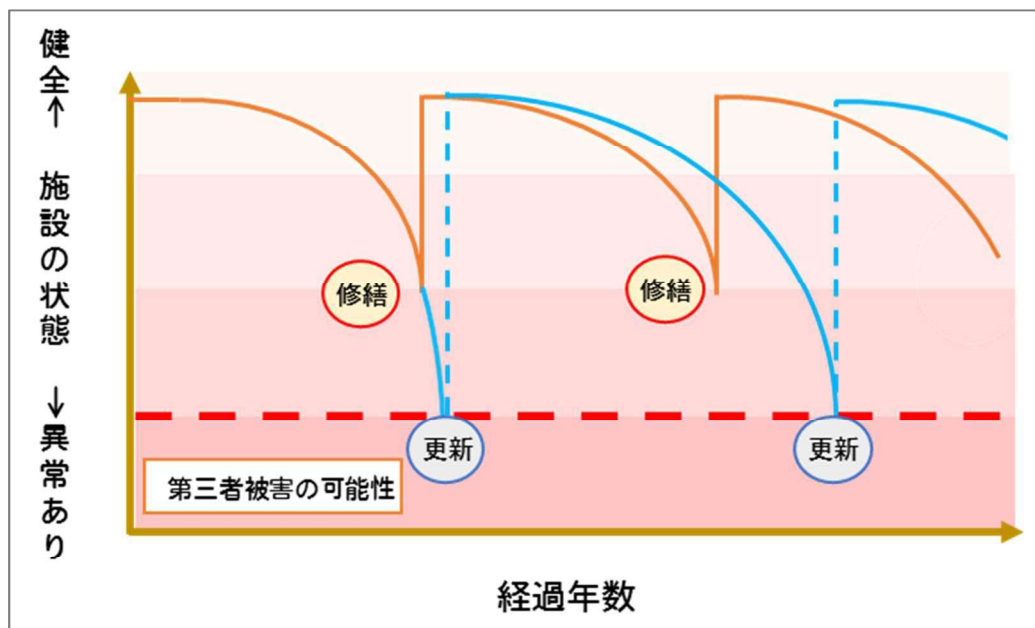
図 2.12 修繕・更新のイメージ

「修繕」による対策方法の検討においては、損傷した部材の機能回復を図ることができる工法を選定し、更新よりも有効な対策であるか比較検討します。

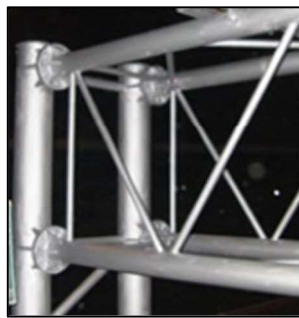
施工後

YCK工法(炭素繊維シート巻工)

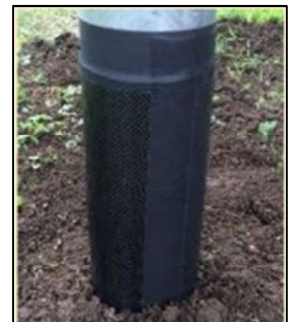
施工後

代表的な対策方法の例

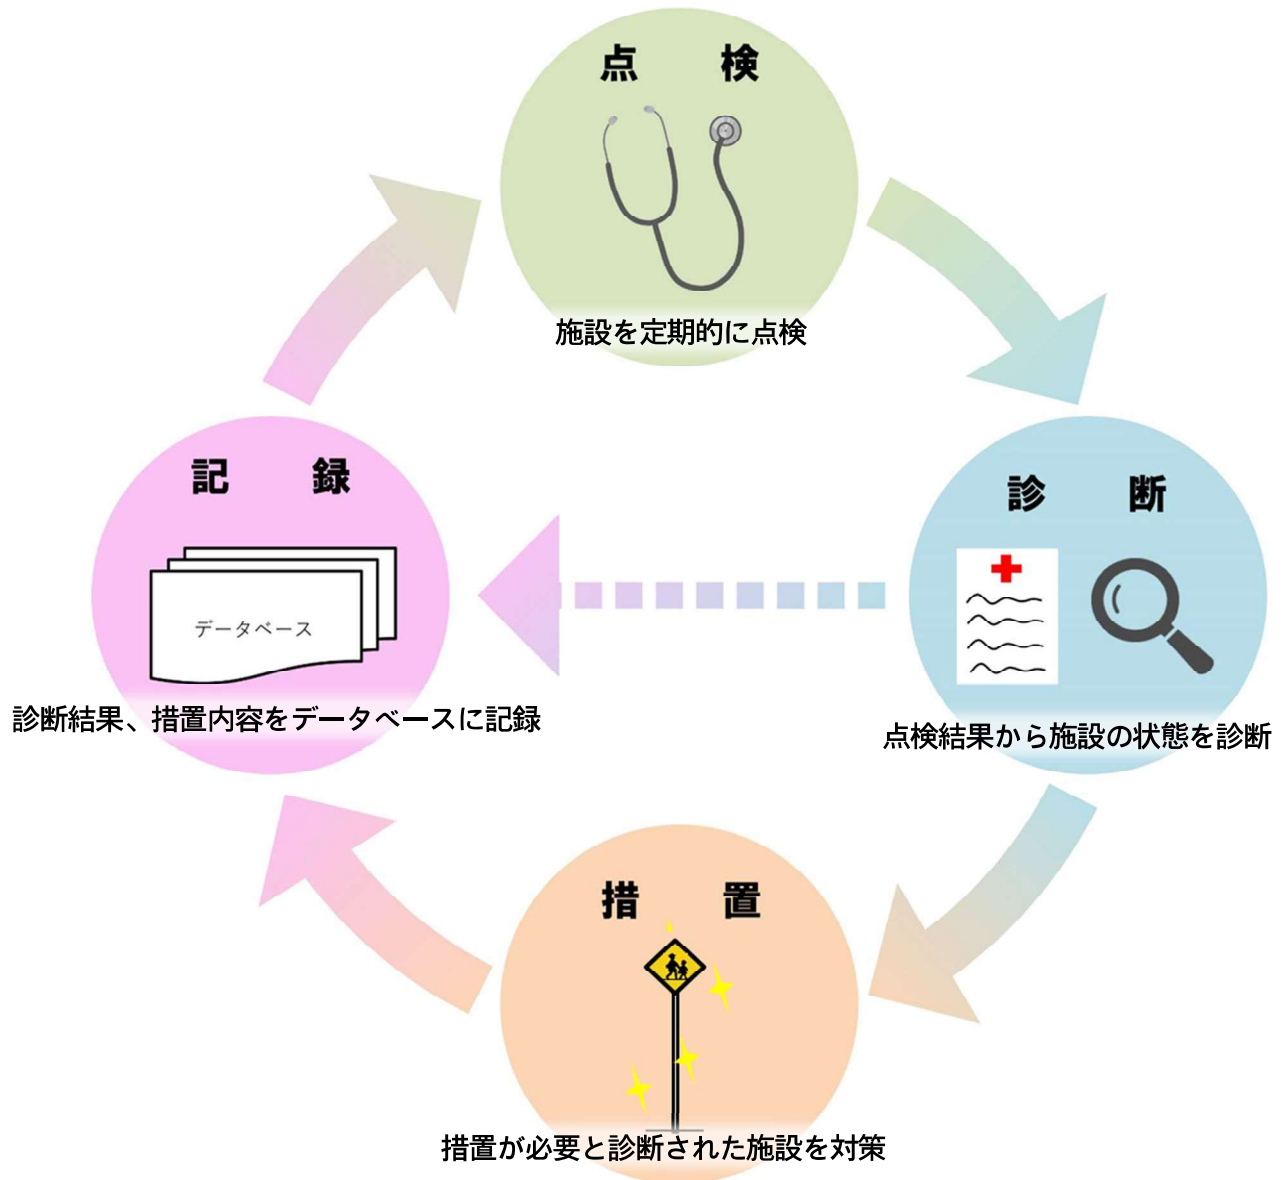
図 3.1 維持管理のメンテナンスサイクル

修繕計画は、図 3.1 に示すように「点検→診断→措置→記録→(次期点検)」というメンテナンスサイクルからなり、このメンテナンスサイクルを継続的に実施することで、施設を健全な状態で維持し、倒壊・落下等の第三者被害を未然に防ぎ、安心・安全な道路空間を確保します。

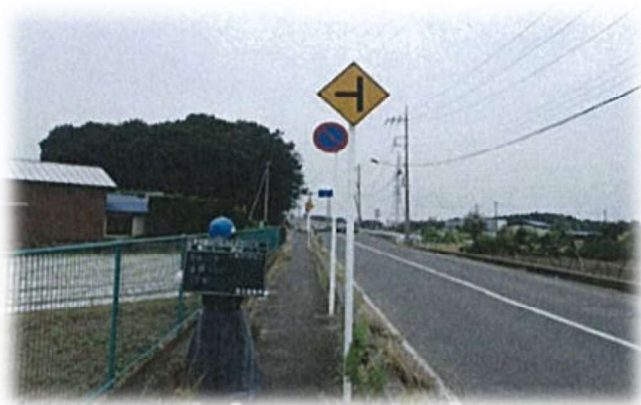
単柱式

対象とする路側式標識の種類	想定される災害	施設数
単柱式	支柱の転倒、標識板等の落下	1,312基
共架式	標識板等の落下	360基
複柱式	支柱の転倒、標識板等の落下	3基

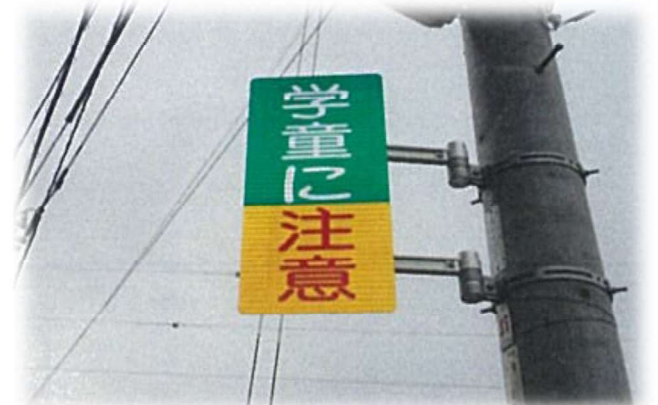
共架式

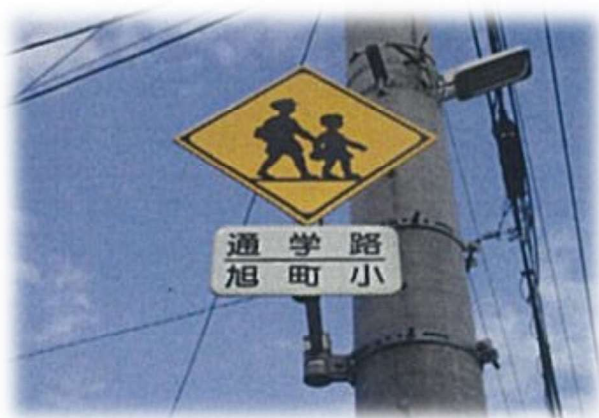
共架式

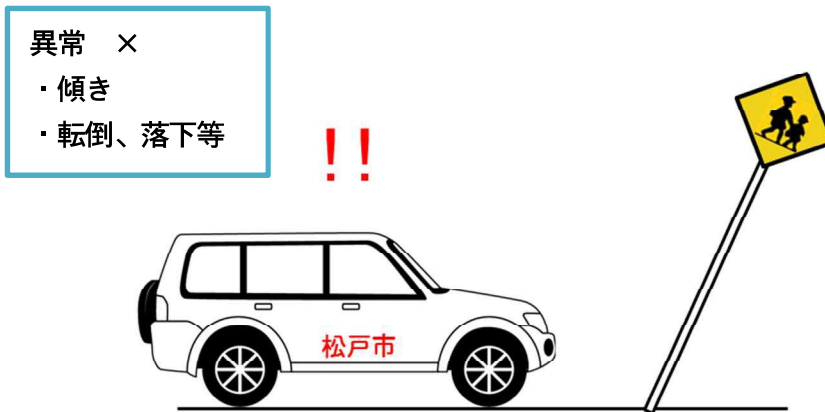
#### (1) 日常パトロール（適時）

平常時において、対象施設の監視を目的とした巡回を行い、車上から施設全体を目視し異常がないかを確認します。

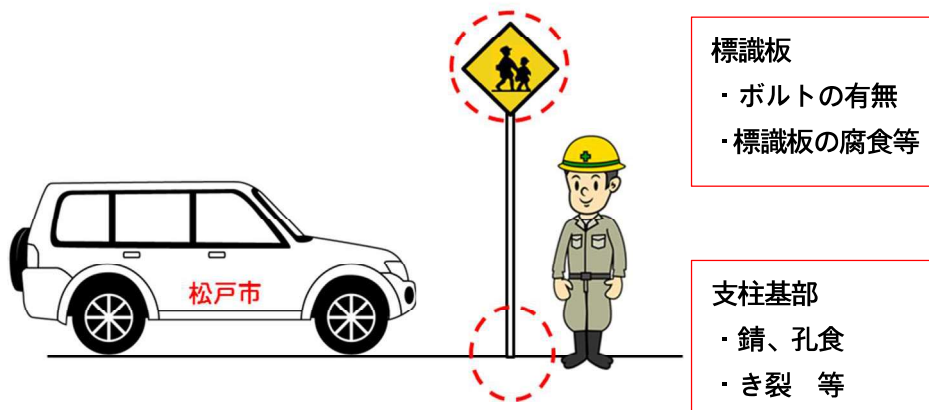
#### (2) 道路パトロール（1回程度/月）

施設の細部の状況を把握するため、車上から支柱基部や標識板等の異常がないかを確認します。

また、異常が認められた場合は、必要に応じて近接目視を行います。

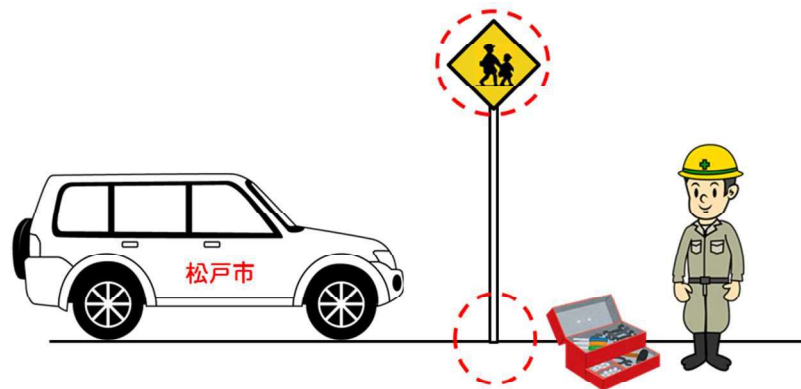
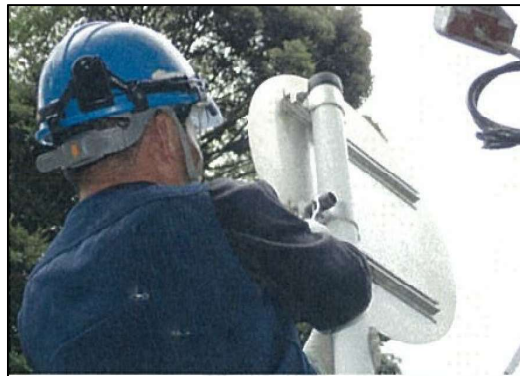
近接目視点検状況

詳細点検は、「道路附属物点検マニュアル[道路標識編] 松戸市」および「H26.6 附属物(標識、照明施設等)点検要領 国土交通省」に基づき徒歩もしくはハシゴを用いて近接目視を基本として行い、必要に応じて触診や打音等を実施します。

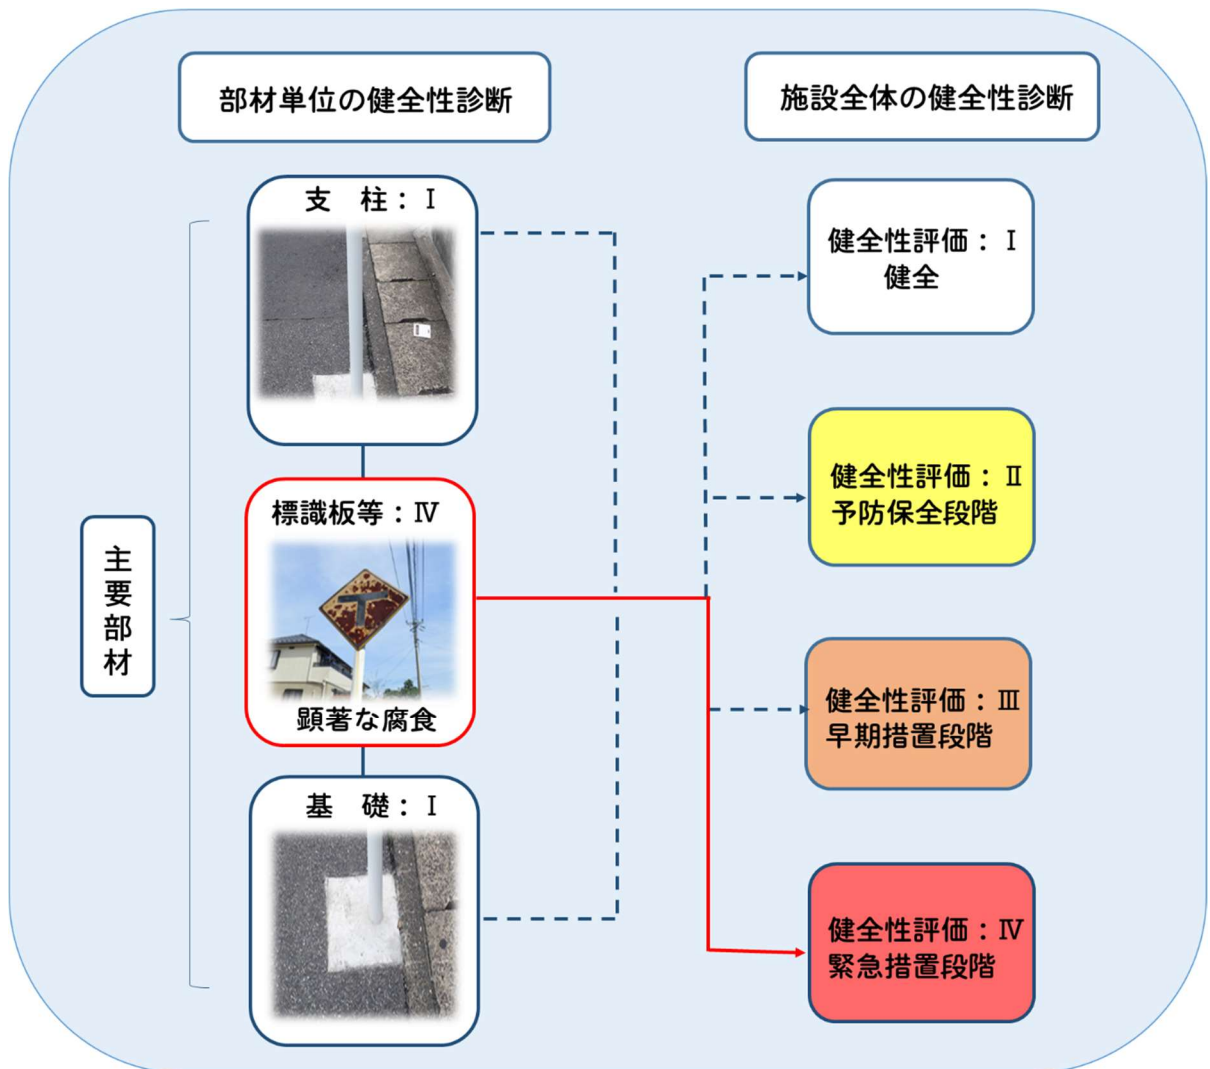
図 3.7 施設の健全性診断の流れ

以下に施設全体の健全性診断の例を示します。

例) 施設全体の健全性診断で評価Ⅳとなったケース（「その他(バンド部等)」が無い場合)
