第4章 防災・防犯計画

建造物を災害から守り、見学者や管理者が安全に過ごせるよう、防災設備等のハード整備と、管理体制等のソフト対策について示す。

戸定邸は、戸定が丘公園に位置し、同公園内の松戸市戸定歴史館（以下、歴史館）および松雲亭と同一組織の管理下にある施設である。松戸市戸定歴史館消防計画（以下、消防計画）にも、前述の3棟が適用範囲として定められていることに留意し、ここでは主に戸定邸について記載する。

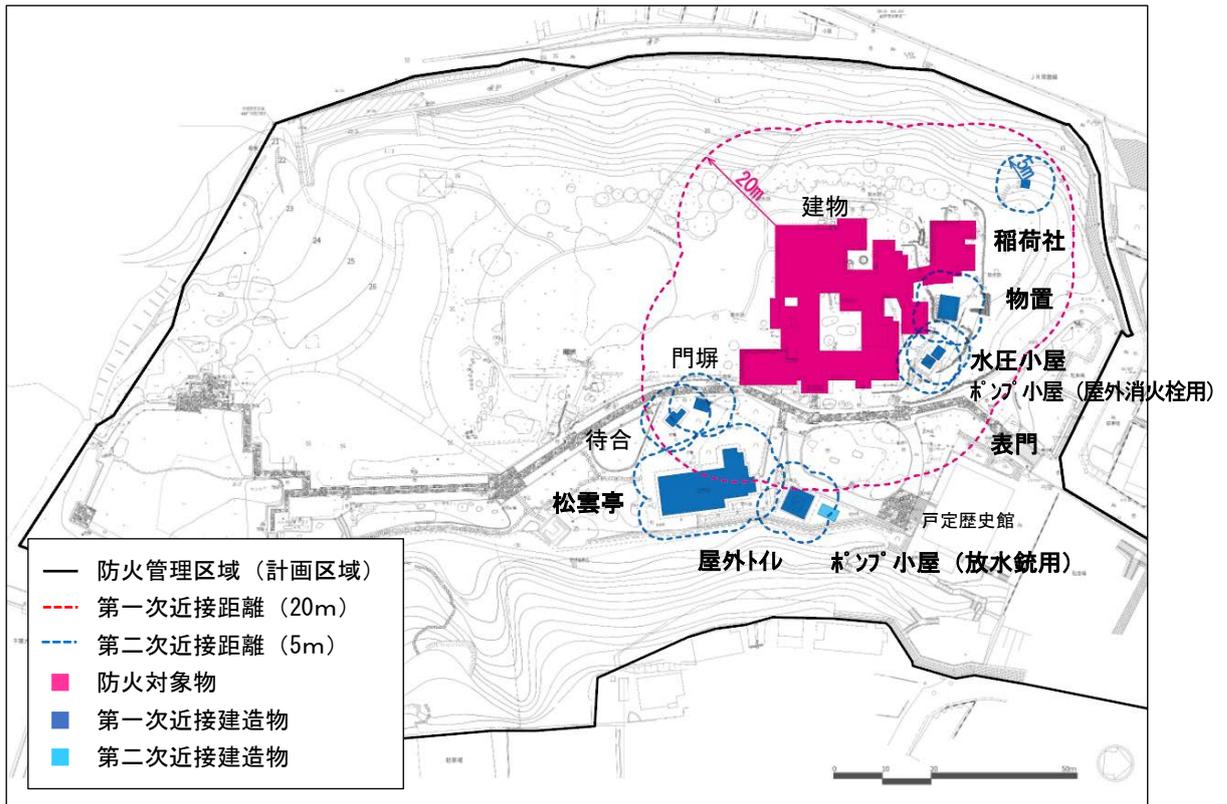
図4-1 近接する建物等

第一次近接建物等

文化財建造物との近接距離が20m以下で延焼の恐れのあるもの（屋根葺材が植物性の場合は30m以下）。

計画区域内における第一次近接建物等

- ・稲荷社 ・物置 ・水圧小屋 ・ポンプ小屋（屋外消火栓用で今後撤去予定） ・屋外トイレ
- ・火気使用がされる松雲亭とその一連の施設となる待合と門扉

第二次近接建物等

第一次近接建物との近接距離が5m以下のもの。また、5mを超えるものでも、警報設備の受信機等を設置する等防火管理が必要なもの。

- ・ポンプ小屋（放水銃用）

延焼の危険性

建造物は丘上に位置するため、周囲の住宅街とは離れているが、建造物に隣接する木造の松雲亭からの延焼が懸念される。

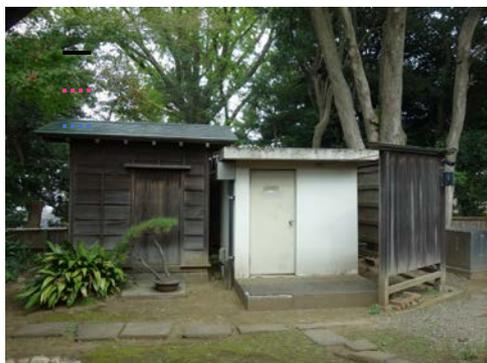
左：水圧小屋

右：ポンプ小屋（屋外消火栓用で今後撤去予定）

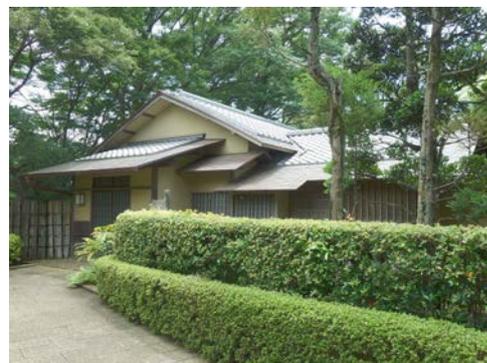
松雲亭

台所には、プロパンガスによる給湯器とガスコンロが設置されている。また、茶会時に炉に炭を入れお湯を沸かしているが、利用後は消し壺により消火し、防火管理者が確実に消火されているか確認している。このような徹底した火の元の管理により、これまで火事の原因となったことはないが、今後は防火措置の徹底のため、炭火の禁止およびガスコンロのIH化などを視野に入れ検討している。

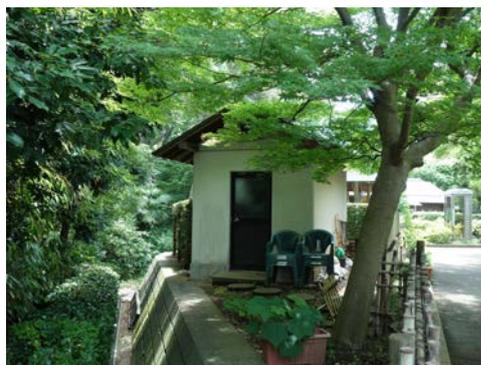
ポンプ小屋（放水銃用）

毎年1月26日の文化財防火デーに合わせ、全職員が参加する消防訓練を実施し、放水銃5台のうち2台を稼働させ散水するほか、屋外消火栓のホースを延長する訓練を行っている。

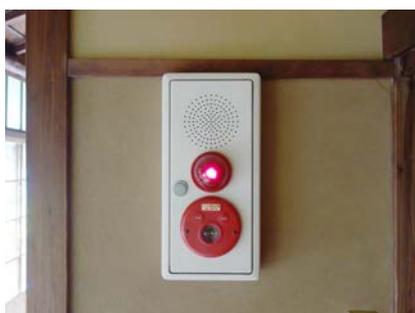
発信機（非常ベルが付いている）

閉館時（休日出勤等）	閉館時（年末年始、夜間）
歴史館職員	○	×
戸定邸スタッフ （外部委託業者）	×	×
園庭管理委託業者 （公園部局所管）	×	×
状況	設備が火災を感知した場合 ※人が発見した場合は近くの発信機の非常ベルを鳴らし、大声で周囲に火事を知らせながら、事務室へ通報。 【開館時と同様】	設備が火災を感知
火災の発見	○感知器が火災を感知。 ○受信機（歴史館）のブザーが鳴動し、表示機（歴史館と戸定邸）の火災発生個所（文字）が点灯。 ○戸定邸各所に設置された発信機の非常ベルが鳴り火災を知らせる。 【開館時と同様】	同左
通報・連絡	○ <u>歴史館職員</u> ・消防および教育委員会へ通報（ぼやで消えた場合も通報）。 ・事務所に1人以上を残し、その他は現場へ急行し状況確認を行う。	○ <u>警備会社</u> ・歴史館職員へ通報。 ○ <u>歴史館職員</u> ・現場へ急行し、現場確認および消防対応などを行う。
初期消火	○ <u>歴史館職員</u> は初期消火を行う。	○ <u>警備会社</u> は初期消火を行う。
避難誘導	—	—
消防機関への引継ぎ	○ <u>歴史館職員</u> が、到着した消防を出火現場へ誘導し情報提供などを行う。【開館時と同様】	同左
本格消火	○消防により本格消火を行う。 【開館時と同様】	同左

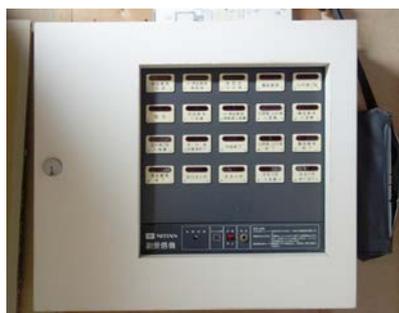
戸定邸の表示機
