## 放射線量測定値推移表

【施設名：富士川親水広場】

除染作業日：平成24年9月5～7日

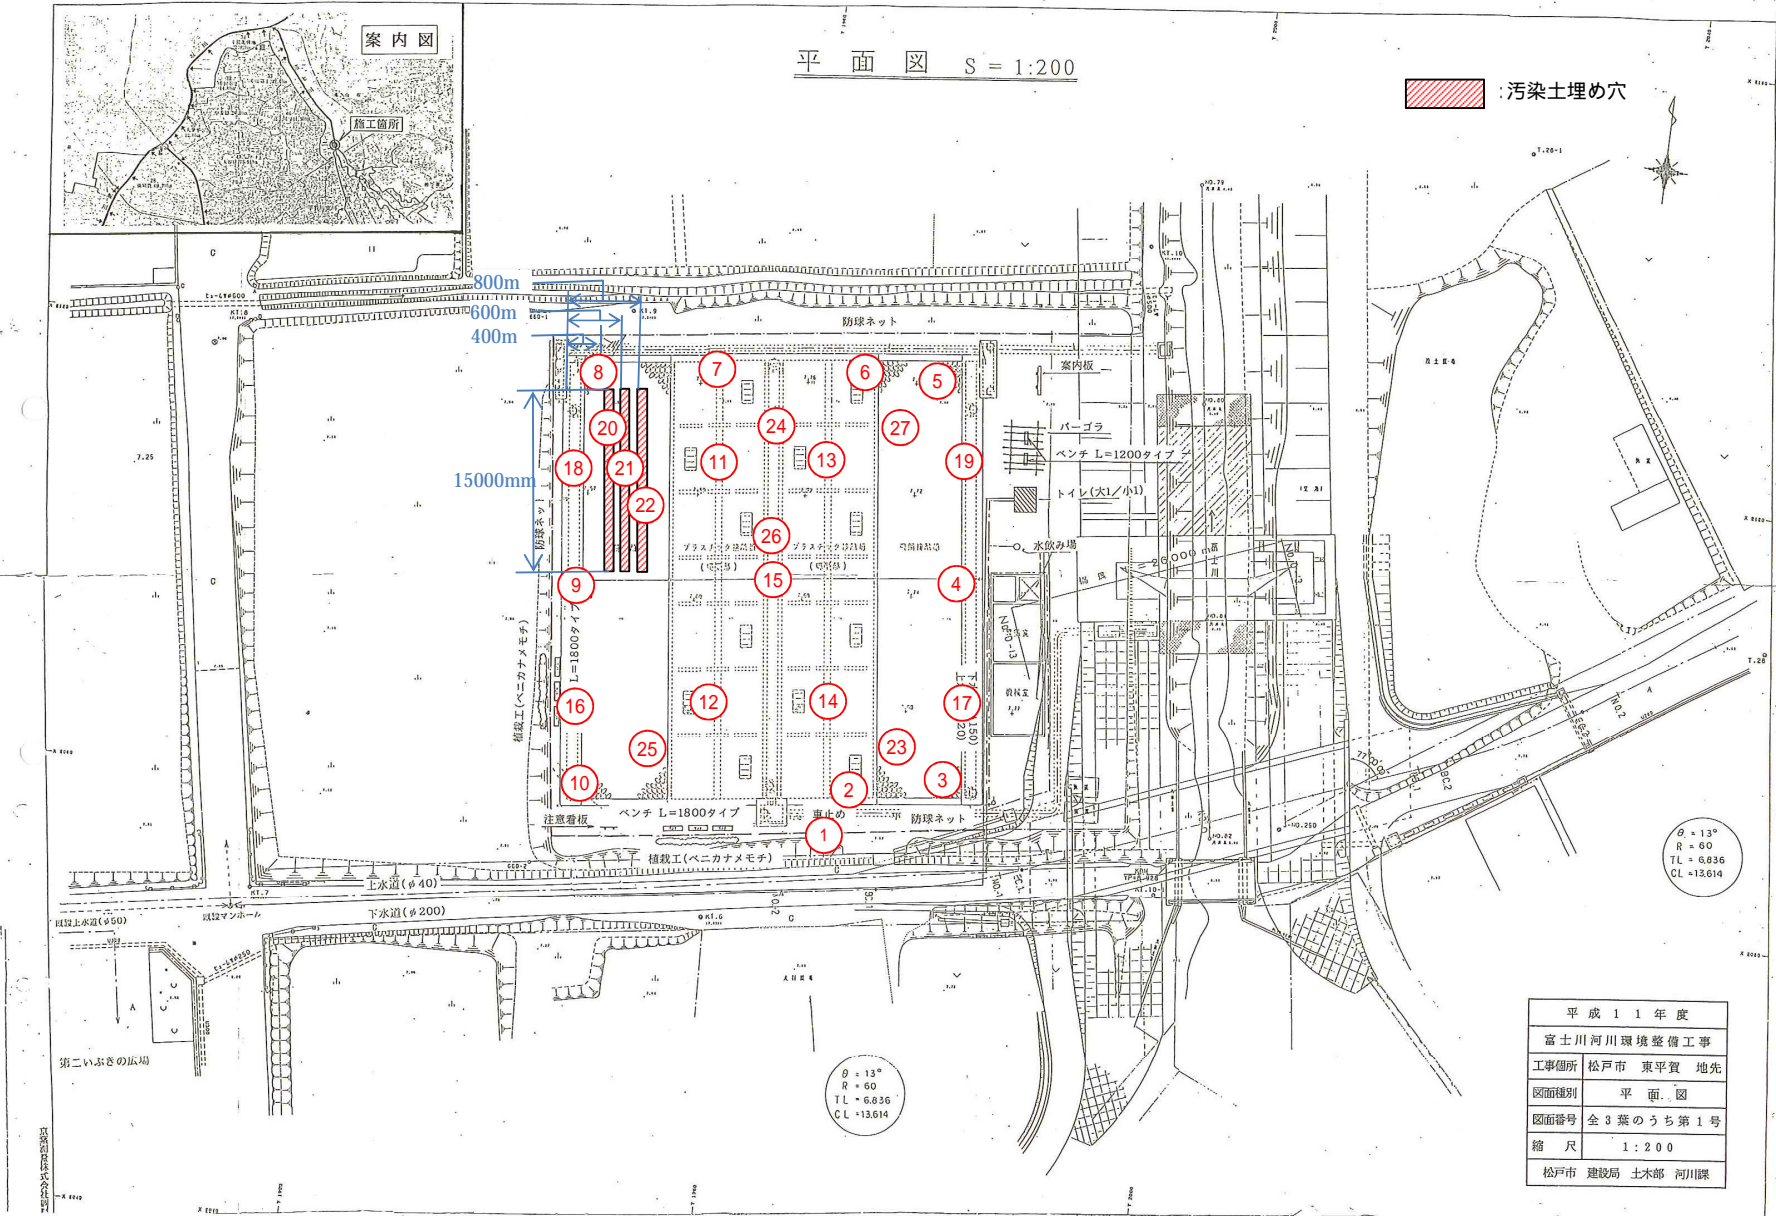
平面図 S = 1:200

汚染土埋め穴

- ・除染を行った結果、上記のとおりとなりました。松戸市の指標値は0.23μSv/hです。
- ・今後も定期的に測定を行い、0.23μSv/h以上の場合は除染を行います。
- ・上表以外の日に行った測定結果については、松戸市のホームページで公表しております。
